## Modification simplifiée du PLU

Fiches annexes des  
bâtiments pouvant  
changer de destination

26 mai 2023

### **3 – FICHES ANNEXES DES BATIMENTS POUVANT CHANGER DE DESTINATION EN APPLICATION DU 2° DE L'ARTICLE L151-11 DU CODE DE L'URBANISME**

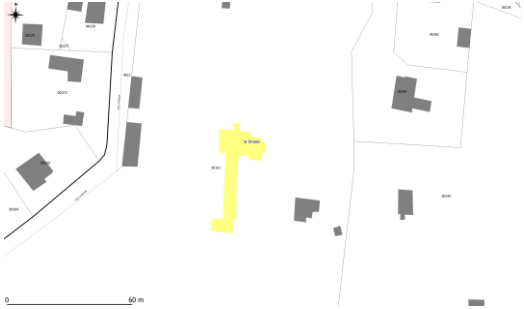
| <b>SAINT-OUEN-DE-THOUBERVILLE</b> | <b>Situation</b> | <b>Référence cadastre</b> | |
|---|---|---|---|
| <p><b>Extrait cadastral</b></p> <p><i>Le bâtiment objet de la fiche est en jaune</i></p> | | | |

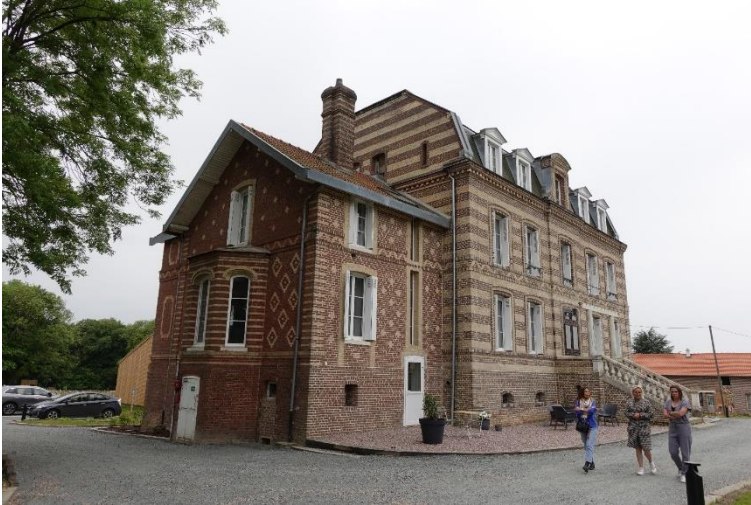
| <b>SAINT-OUEN-DE-THOUBERVILLE</b> | <b>Situation</b> | <b>Référence cadastre</b> | |
|---|---|---|---|
| <p><b>Description :</b> <u>R+2+comble</u></p> <p>Le château de la Brosse est une belle demeure bourgeoise du XIX<sup>ème</sup> siècle, flanquée d'une extension contemporaine en rez-de-chaussée (un réfectoire à l'origine).</p> | <i>Façade nord-est</i> | | |
| <p><b>Façade :</b> <u>Bon état</u></p> <p>Brique rouge et brique silico-calcaire jaune.</p> <p>Bois sur l'extension contemporaine.</p> | | | |

| <b>SAINT-OUEN-DE-THOUBERVILLE</b> | <b>Situation</b> | <b>Référence cadastre</b> | |
|---|---|---|---|
| <p><b>Conseils</b></p> <p>Conserver les marqueurs de l'architecture du château : modénatures de briques, menuiseries, volets, ferronneries, souches de cheminées, lucarnes, etc.</p> <p>En cas de besoin de nouvelles ouvertures, il est conseillé de réemployer les percements aujourd'hui remplis de briques.</p> | | | |

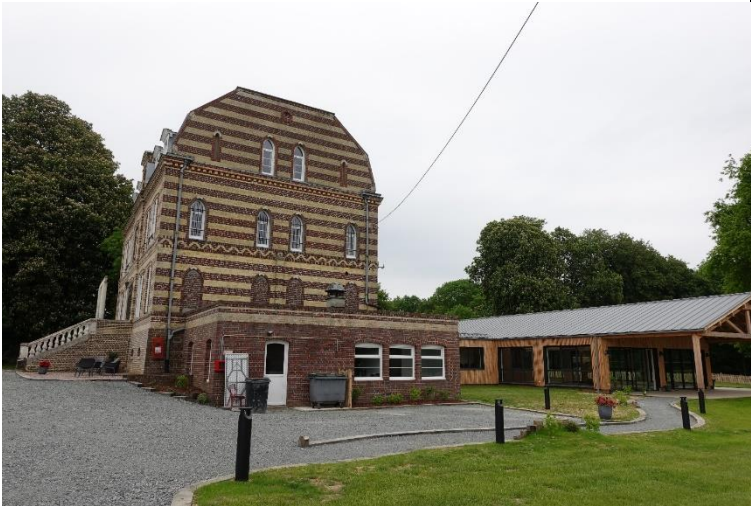
| <b>SAINT-OUEN-DE-THOUBERVILLE</b> | <b>Situation</b> | <b>Référence cadastre</b> | |
|---|---|---|---|
| <p><b>Couverture :</b> <u>Bon état</u></p> <p>Tuiles mécaniques. Ardoise en brisis des combles à la Mansart sur le corps principal.</p> <p>Bac acier sur l'extension contemporaine.</p> | <i>Façade ouest</i> | | |
| <p><b>Menuiseries :</b> <u>Bon état</u></p> <p>Bois, PVC.</p> | | | |

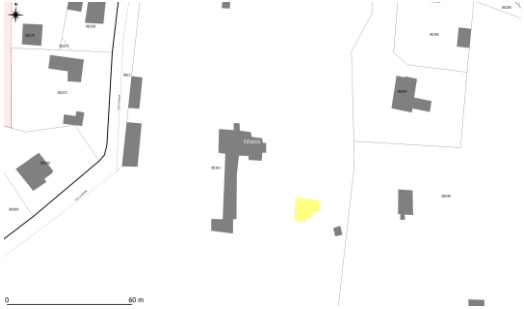
| <b>SAINT-OUEN-DE-THOUBERVILLE</b> | <b>Situation</b> | <b>Référence cadastre</b> | |
|---|---|---|---|
| <p><b>Extrait cadastral</b></p> <p><i>Le bâtiment objet de la fiche est en jaune</i></p> | | | |

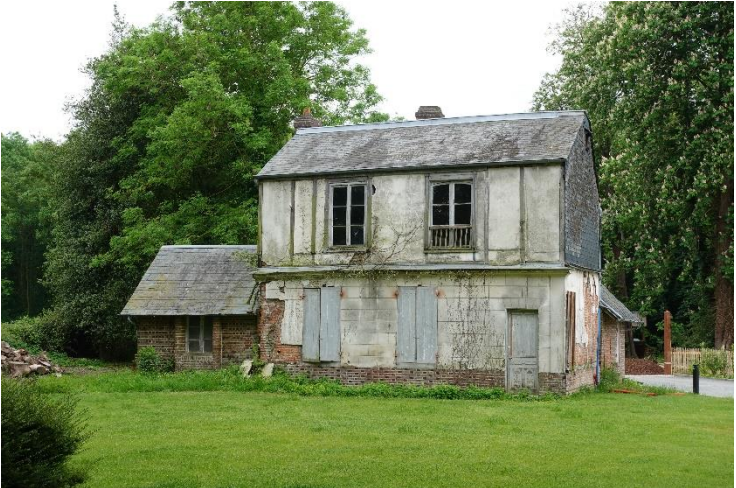
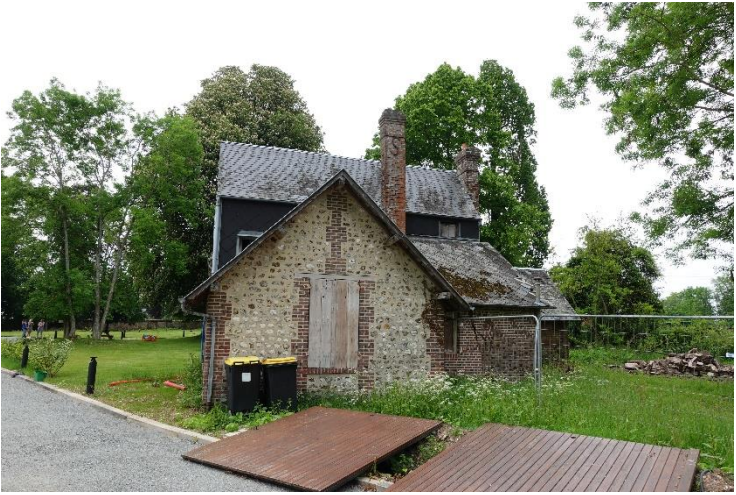
| <b>SAINT-OUEN-DE-THOUBERVILLE</b> | <b>Situation</b> | <b>Référence cadastre</b> | |
|---|---|---|---|
| <p><b>Description :</b> <u>R+1+comble</u></p> <p>Ancienne maison de gardien associée au château.</p> | | | |
| <p><b>Façade :</b> <u>Etat dégradé</u></p> <p>Brique enduite en rez-de-chaussée, enduit à l'étage, brique et silex en façade arrière.</p> | <i>Façade nord</i> | | |
| <p><b>Couverture :</b> <u>Etat moyen</u></p> <p>Ardoises. Ardoises fibrociment sur l'extension arrière.</p> | | | |
| <p><b>Menuiseries :</b> <u>Etat dégradé</u></p> <p>Bois.</p> | | | |

| <b>SAINT-OUEN-DE-THOUBERVILLE</b> | <b>Situation</b> | <b>Référence cadastre</b> | |
|---|---|---|---|
| <p><b>Conseils</b></p> <p>Remplacer les ardoises fibrociment par des ardoises naturelles.</p> <p>Se référer à la nature et à l'état des briques pour déterminer s'il faut restituer un enduit ou faire apparaître les maçonneries: s'agit-il de briques destinées à être apparentes ou des briques plus grossières, destinées à être enduites ?</p> | | | |

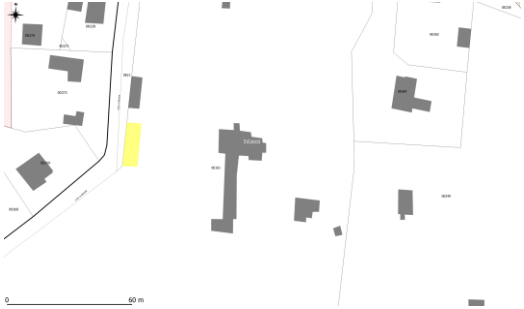
| <b>SAINT-OUEN-DE-THOUBERVILLE</b> | <b>Situation</b> | <b>Référence cadastre</b> | |
|---|---|---|---|
| <b>Extrait cadastral</b><br><br><i>Le bâtiment objet de la fiche est en jaune</i> | <br><i>Façade est</i><br><br><i>Façade ouest</i> | | |

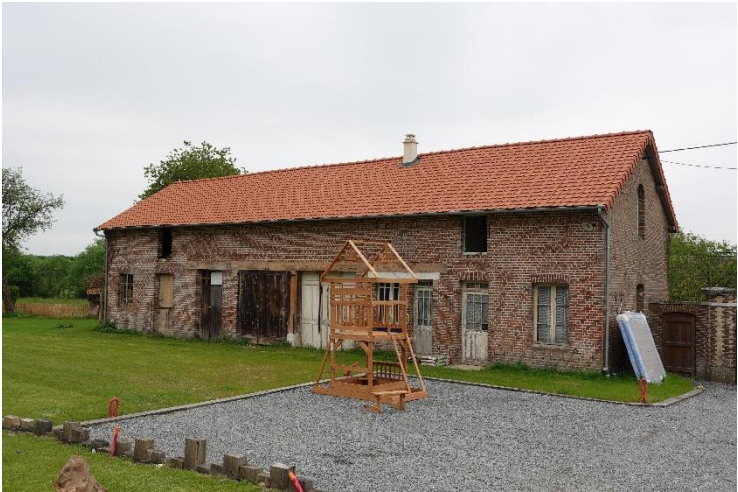
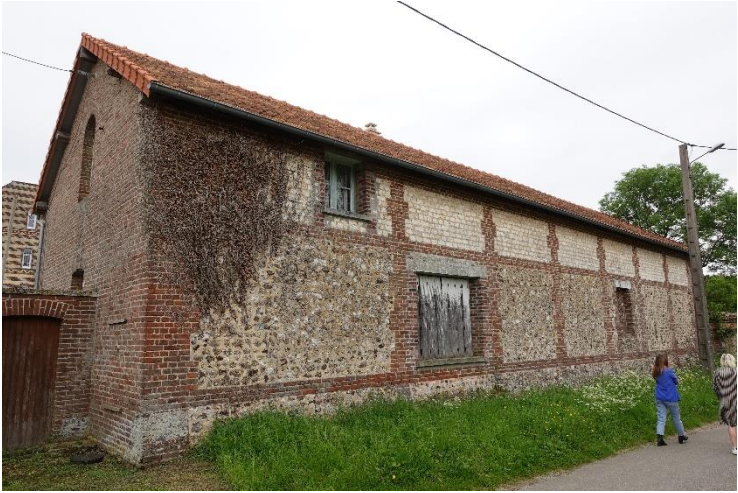
| <b>SAINT-OUEN-DE-THOUBERVILLE</b> | <b>Situation</b> | <b>Référence cadastre</b> | |
|---|---|---|---|
| <b>Description :</b> <u>R+comble</u><br>Ancien pavillon d'entrée du château. | | | |
| <b>Façade :</b> <u>Etat moyen</u><br>Briques en façade intérieure, brique et silex en façade sur rue. | | | |
| <b>Couverture :</b> <u>bon état</u><br>Tuiles mécaniques. | | | |
| <b>Menuiseries :</b> <u>Etat dégradé</u><br>Bois. | | | |

| <b>SAINT-OUEN-DE-THOUBERVILLE</b> | <b>Situation</b> | <b>Référence cadastre</b> | |
|---|---|---|---|
| <b>Conseils</b><br><p>En cas de besoin de nouvelles ouvertures en façade sur rue, les pratiquer dans les remplissages en silex, sans couper les chaînages en briques.</p> <p>En cas de besoin de nouvelles ouvertures en étage ou en comble, les aligner avec les baies du rez-de-chaussée.</p> <p>Profiter d'une rénovation pour revenir sur le large percement central ayant éventré la façade est.</p> | | | |

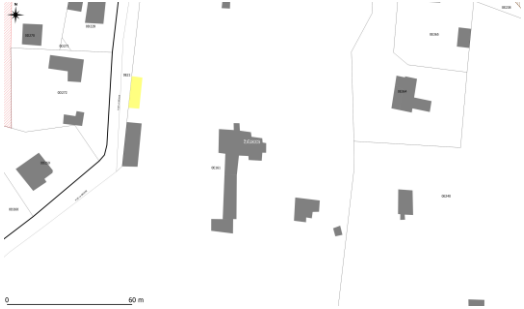
| <b>SAINT-OUEN-DE-THOUBERVILLE</b> | <b>Situation</b> | <b>Référence cadastre</b> | |
|---|---|---|---|
| <p><b>Extrait cadastral</b></p> <p><i>Le bâtiment objet de la fiche est en jaune</i></p> | | | |

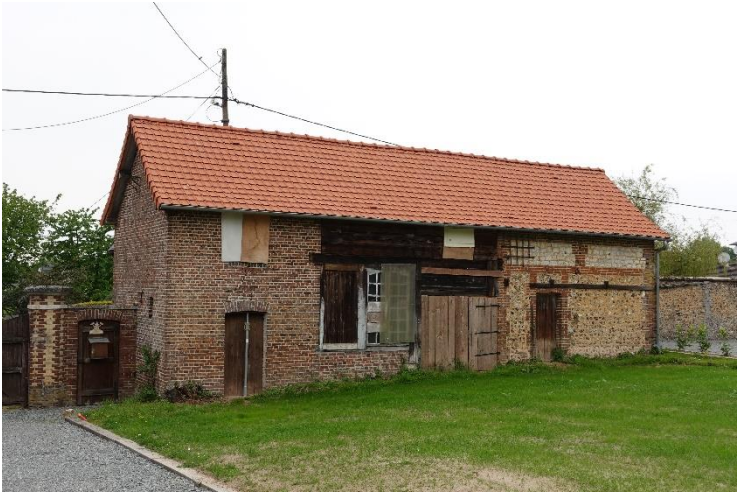
| <b>SAINT-OUEN-DE-THOUBERVILLE</b> | <b>Situation</b> | <b>Référence cadastre</b> | |
|---|---|---|---|
| <p><b>Description :</b> <u>R+comble</u><br/>Ancien pavillon d'entrée du château.</p> | <i>Façade est</i> | | |
| <p><b>Façade :</b> <u>Etat moyen</u><br/>Briques, brique et silex.</p> | | | |

| <b>SAINT-OUEN-DE-THOUBERVILLE</b> | <b>Situation</b> | <b>Référence cadastre</b> | |
|---|---|---|---|
| <p><b>Conseils</b></p> <p>Reprendre les chaînage / tirants pour stabiliser la façade qui se fissure.</p> <p>En cas de besoin de nouvelles ouvertures en façade sur rue, les pratiquer dans les remplissages en silex, sans couper les chaînages en briques.</p> <p>En cas de besoin de nouvelles ouvertures en étage ou en comble, les aligner avec les baies du rez-de-chaussée.</p> <p>Profiter d'une rénovation pour revenir sur le large percement central ayant éventré la façade est.</p> | | | |

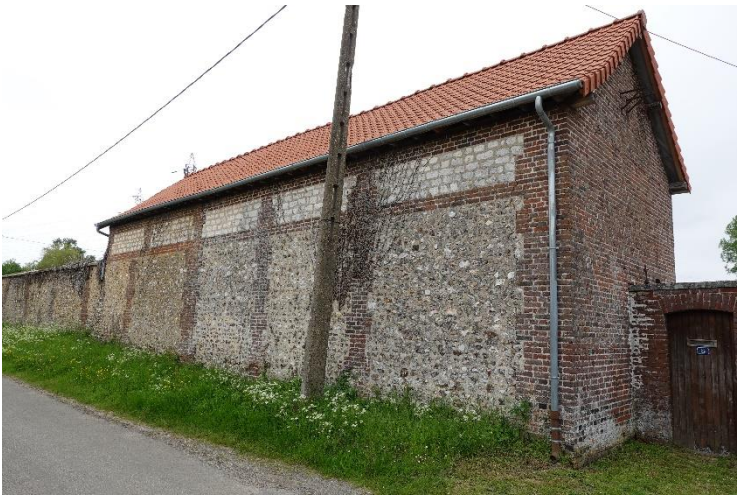
| <b>SAINT-OUEN-DE-THOUBERVILLE</b> | <b>Situation</b> | <b>Référence cadastre</b> | |
|---|---|---|---|
| <p><b>Couverture :</b> <u>bon état</u><br/>Tuiles mécaniques.</p> | <i>Façade ouest</i> | | |
| <p><b>Menuiseries :</b> <u>Etat dégradé</u><br/>Bois.</p> | | | |

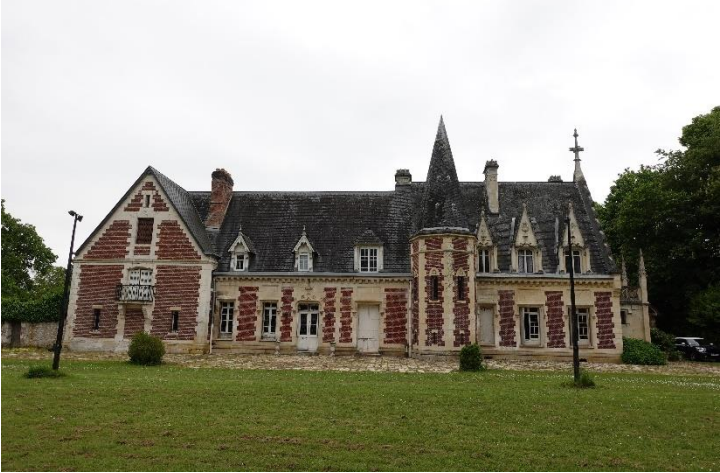
| <b>SAINT-OUEN-DE-THOUBERVILLE</b> | <b>Situation</b> | <b>Référence cadastre</b> | |
|---|---|---|---|
| <b>Description :</b> <u>R+comble</u><br>Le manoir de Rudemont, y compris son extension au nord-ouest. | <i>Façade est</i> | | |
| <b>Façade :</b> <u>Etat moyen / bon</u><br>Briques et pierre.<br>Extension en brique, pierre et silex. | | | |

| <b>SAINT-OUEN-DE-THOUBERVILLE</b> | <b>Situation</b> | <b>Référence cadastre</b> | |
|---|---|---|---|
| <b>Conseils</b><br>Conserver les marqueurs de l'architecture du château : appareillage des briques et pierres, décorations, sculptures, menuiseries, volets, souches de cheminées, lucarnes, épis de faîtage, etc.<br>Ne pas modifier les ouvertures sur le corps principal.<br>En cas de besoin de nouvelles ouvertures sur l'extension, privilégier le réemploi des percements aujourd'hui remplis de silex.<br>Pour les nouvelles ouvertures en comble, les aligner avec les baies du rez-de-chaussée. | | | |

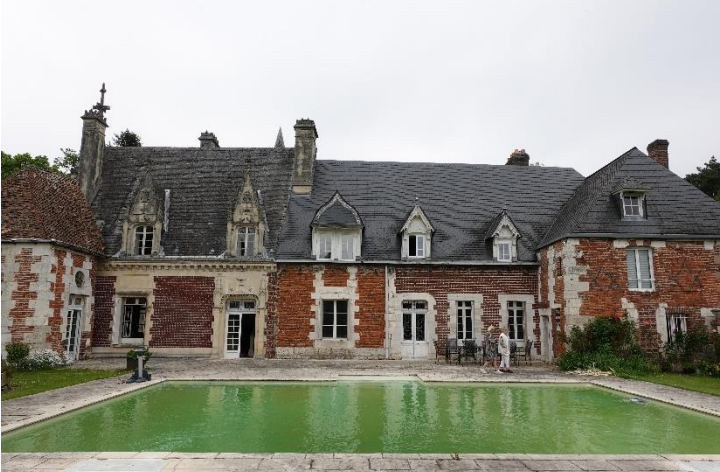
| <b>SAINT-OUEN-DE-THOUBERVILLE</b> | <b>Situation</b> | <b>Référence cadastre</b> | |
|---|---|---|---|
| <b>Couverture :</b> <u>Etat moyen / bon</u><br>Ardoises.<br>Extension en petites tuiles plates. | <i>Façade ouest</i> | | |
| <b>Menuiseries :</b> <u>Bon état</u><br>Bois / PVC. | | | |

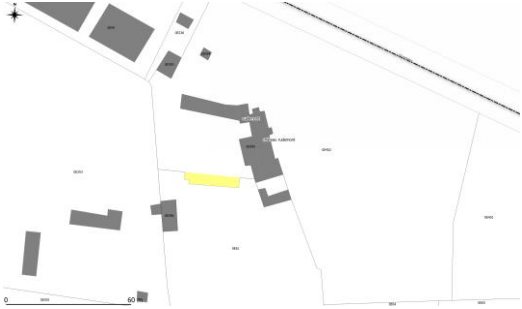
| <b>SAINT-OUEN-DE-THOUBERVILLE</b> | <b>Situation</b> | <b>Référence cadastre</b> | |
|---|---|---|---|
| <b>Extrait cadastral</b><br><br><i>Le bâtiment objet de la fiche est en jaune</i> | <br><i>Façade nord</i> | | |

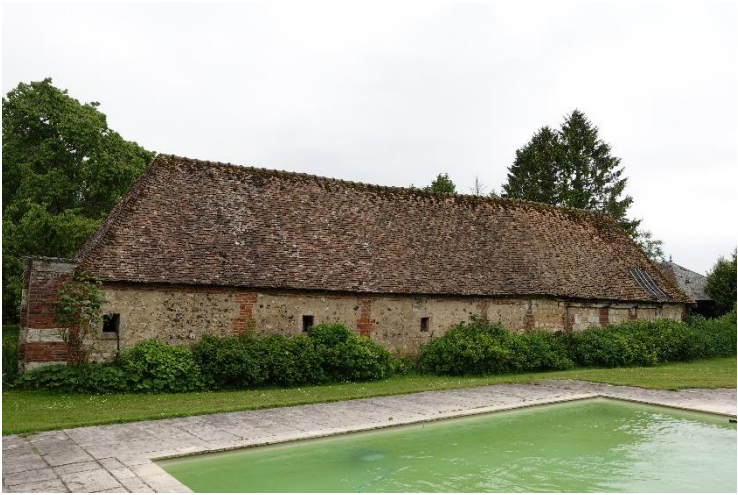
| <b>SAINT-OUEN-DE-THOUBERVILLE</b> | <b>Situation</b> | <b>Référence cadastre</b> | |
|---|---|---|---|
| <b>Description :</b> <u>R+comble</u><br>Bâtiment annexe au sud-ouest du château. | | | |
| <b>Façade :</b> <u>Etat moyen</u><br>Brique, pierre et silex. | | | |
| <b>Couverture :</b> <u>Etat moyen</u><br>Petites tuiles plates. | | | |

| <b>SAINT-OUEN-DE-THOUBERVILLE</b> | <b>Situation</b> | <b>Référence cadastre</b> | |
|---|---|---|---|
| <b>Conseils</b><br>En cas de besoin de nouvelles ouvertures en façade, les pratiquer dans les remplissages en silex, sans couper les chaînages en briques.<br>Pour les nouvelles ouvertures en comble, les aligner avec les baies du rez-de-chaussée. | | | |

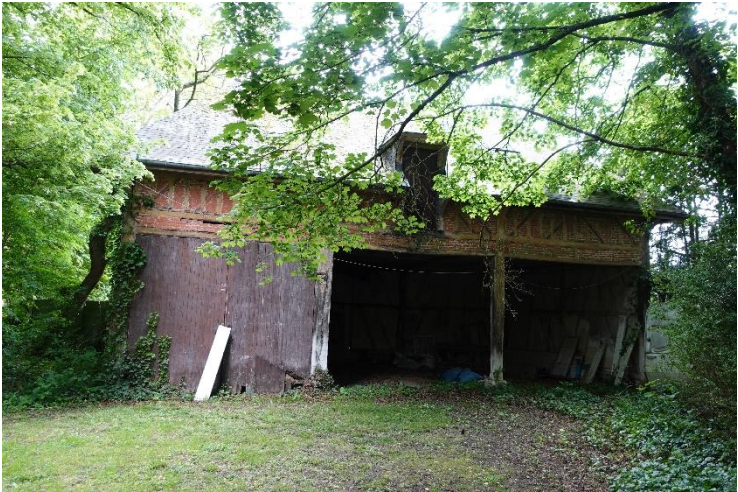
| <b>SAINT-OUEN-DE-THOUBERVILLE</b> | <b>Situation</b> | <b>Référence cadastre</b> | |
|---|---|---|---|
| <b>Extrait cadastral</b><br><br><i>Le bâtiment objet de la fiche est en jaune</i> | <br><i>Façade est</i> | | |

| <b>SAINT-OUEN-DE-THOUBERVILLE</b> | <b>Situation</b> | <b>Référence cadastre</b> | |
|---|---|---|---|
| <b>Description :</b> <u>R+comble</u><br>Ancienne charreterie. | | | |
| <b>Façade :</b> <u>Etat moyen</u><br>Bois, colombage et briques. | | | |
| <b>Couverture :</b> <u>Etat moyen</u><br>Ardoises. | | | |

| <b>SAINT-OUEN-DE-THOUBERVILLE</b> | <b>Situation</b> | <b>Référence cadastre</b> | |
|---|---|---|---|
| <b>Conseils</b><br>En cas de remplissage de la façade, conserver la lisibilité des structures porteuses. | | | |
