PROGRAMME DE TRAVAUX 2024 CTEC 2021-2024

Maîtrise d'œuvre pour la restauration et la création de mares communales et intercommunales sur le territoire de la Communauté de Communes Roumois-Seine

En date de janvier 2024

Fiche action par mare

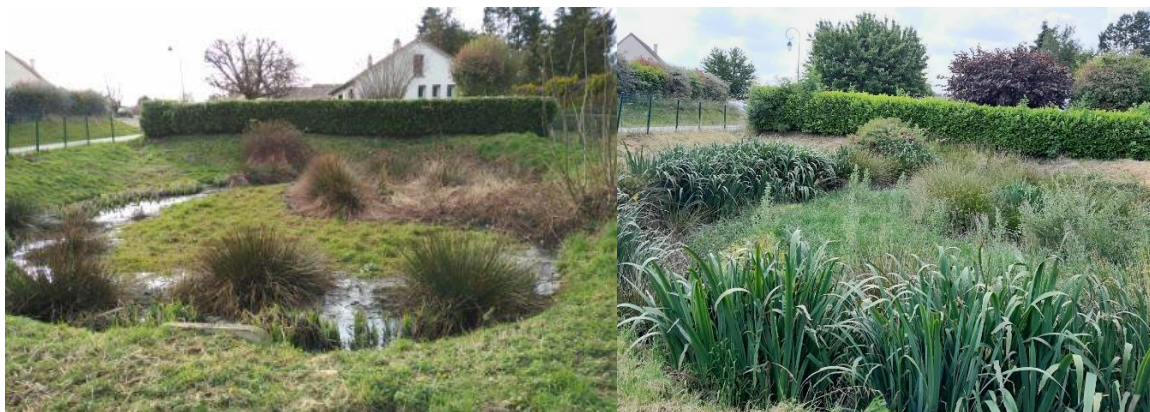
REPORTAGE PHOTO

1^{ère} image : 15/03/232^{nde} image : 16/06/23

Cette mare est en stade 3/4, aucun amphibien, ni aucune libellule n'ont été observés, seuls des mollusques de l'espèce *Physella acuta* ont été observés.

Cette mare est assez isolée, elle se situe à 300m de 2 autres mares, ces réseaux sont fragmentés par des routes, cela peut contribuer à expliquer la faible présence de faune aux abords de cette mare.

Un arrachage de végétation centrale en ce qui concerne les îlots de joncs et de glycérie ainsi qu'un curage en pente douce et un surcreusement (si pas de point plus bas existant et que le fond le permet) sont proposés. Ces opérations ont pour but de rouvrir le milieu et permettre d'avoir des zones en eau tout au long de l'année, afin de favoriser le développement d'hydrophytes et la fréquentation de la mare par des insectes aquatiques et des amphibiens. Les joncs et iris en bordure devront être conservés au maximum (sauf sur l'accès des engins).

Un reprofilage est proposé sur la partie nord de la mare où une butte de terre est présente, cette terre ainsi retirée permettra le retour d'une pente douce favorable à l'installation d'hélophytes et à l'accès à la mare pour la faune. La terre retirée pourra être utilisée pour combler les trous présents au sud-est de la mare et ayant fait suite aux dessouchages de peupliers.

Cette mare restera clôturée par mesure de sécurité et cela permettra à cet espace de ne pas être perturbé. Un panneau pédagogique pourrait être installé sur la clôture ou bien de l'autre côté de la voirie.

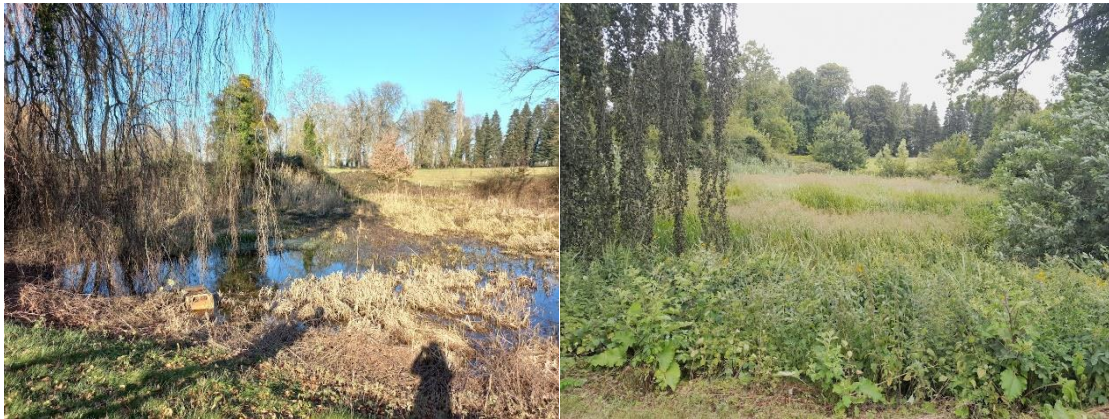
REPORTAGE PHOTO

1^{ère} image : 13/03/232^{nde} image : 04/07/23

Cette mare est en stade 4, des larves d'amphibiens (triton crêté, alpestre, palmé/ponctué indifférencié, grenouille verte) ont été observés mais aucune libellule. Cette mare se situe dans un contexte favorable à la présence d'amphibiens en raison d'un large complexe prairial autour de la mare ainsi que de la présence d'au moins 2 mares à proximité (autour du château de Bosgouet). Un arrachage de végétation centrale (glycérie et rubanier) ainsi qu'un curage en pente douce et un surcreusement (si pas de point plus bas existant et que le fond le permet) sont proposés pour rouvrir la mare. Ces opérations ont pour but de maintenir des zones en eau afin favoriser le développement d'hydrophytes et la fréquentation de la mare par des insectes aquatiques. Cette mare garde pour le moment une petite flaque d'eau en saison sèche où sont accumulées toutes les larves d'amphibiens.

Cette restauration est effectuée dans un objectif de favorisation de la biodiversité couplé à un objectif de valorisation de cette mare. En effet la commune a pour projet :

- le retrait d'un bâtiment communal (situé au sud-est de la mare voir carte suivante) cachant à l'heure actuelle la mare
- la construction d'un bâtiment administratif communal au nord-ouest de la mare à l'occasion de laquelle la destination des eaux pluviales vers la mare sera étudiée

L'installation d'un panneau pédagogique est proposée au sud de la mare le long du futur sentier de promenade.

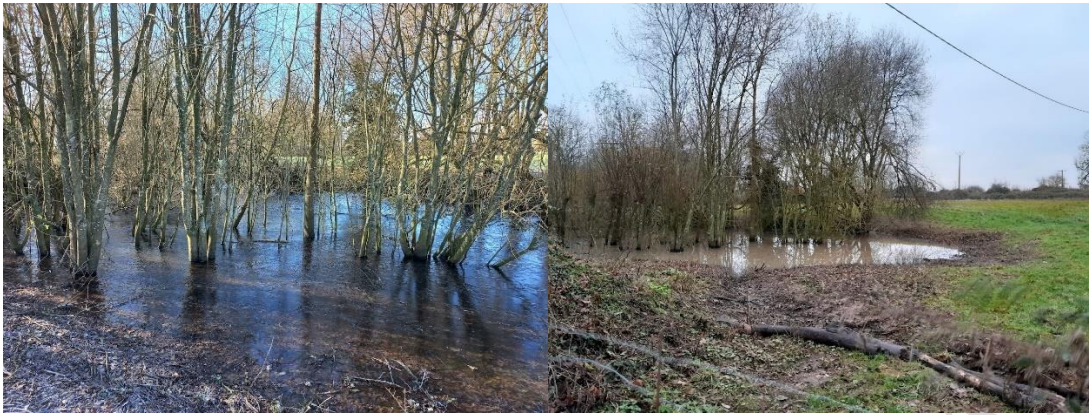
REPORTAGE PHOTO

1^{ère} image : 08/02/232^{nde} image : 18/12/23

Cette mare est en stade 3, lors des 2 visites hivernales celle-ci était en eau. Des suivis printaniers et estivaux seraient à prévoir si une restauration est envisagée. Cette mare est importante puisqu'elle connecte les mares 334 et 331, la mare 333 étant une mare de basse-cour la diversité en amphibiens et insectes aquatiques y est très probablement réduite.

Cette mare a des pentes douces, cependant un sur-piétinement par le bétail sur son flanc sud-est est constaté, ce sur-piétinement ne permet pas l'installation d'hélophytes, pour pallier cela une clôture devra donc être mise en place autour de la mare (barbelés) pour que le bétail n'ait qu'un accès privilégié pour l'abreuvement.

Cette mare est colonisée par de nombreux saules, 15 abattages pourraient être prévus pour la rouvrir et lui permettre de rester en eau plus longtemps.

Cette mare reçoit le ruissellement du plateau agricole en amont, lors de fortes précipitations et après le labour beaucoup de limons ruissellent vers la mare, il serait intéressant d'échanger avec les agriculteurs en amont pour envisager la mise en place de fascines.

La mise en place d'un panneau de sensibilisation pourrait être envisagée en place le long d'un sentier de promenade où il existe un point de vue sur la mare, cette mare restera clôturée en raison de la présence de bétail.

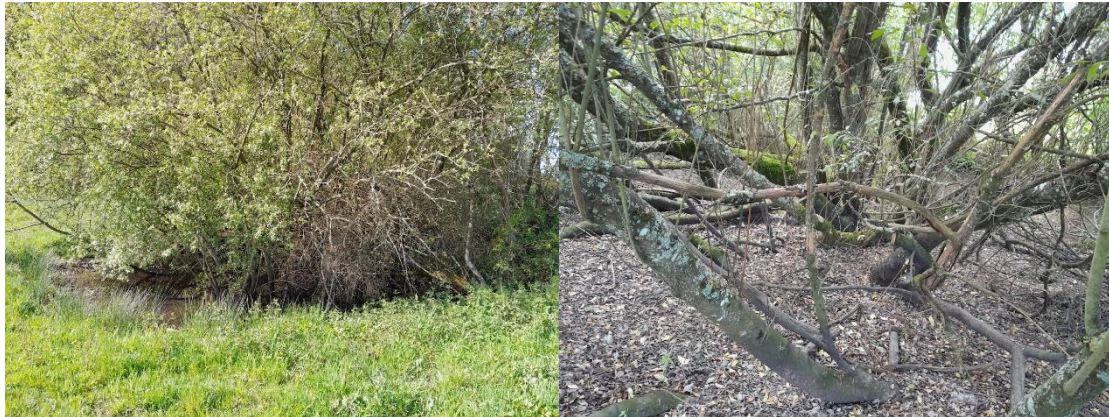
REPORTAGE PHOTO

1^{ère} image : 04/05/23

2^{nde} image : 25/08/23

Cette mare est en stade 4, seule 1 grenouille verte (type commune) a été observée en avril 2023. Cette mare est à proximité d'une mare d'abreuvement (374) en mauvais état de conservation et est séparées d'autres mares par la D313. Un abattage ainsi qu'un dessouchage des saules ayant colonisé le centre de la mare est proposé afin de rouvrir le milieu. Un terrassement en pente douce accompagné d'un surcreusement (si pas de point plus bas existant et que le fond le permet) est proposé. Une imperméabilisation est envisageable (si lors du terrassement cela s'avère nécessaire) afin de permettre à cette mare de rester en eau plus longtemps en été (cette mare est totalement asséchée dès le mois de juin) et ainsi de favoriser sa fréquentation par des invertébrés et également de permettre aux larves aquatiques (invertébrés, amphibiens...) de finaliser leur développement.

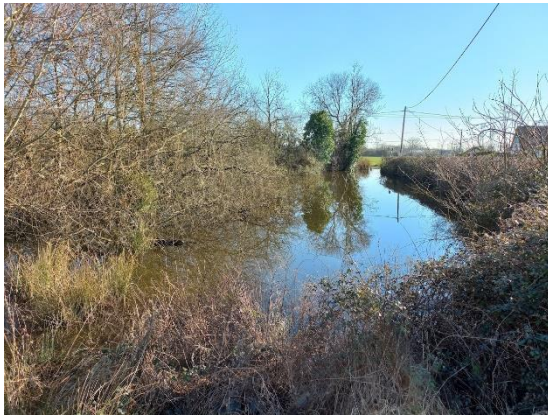
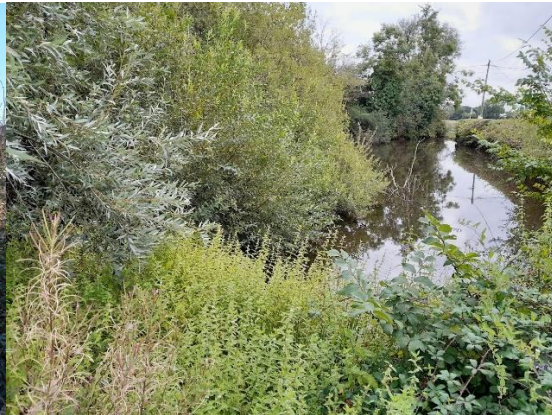
REPORTAGE PHOTO

1^{ère} image : 07/02/23

2^{nde} image : 29/08/23

Cette mare est en stade 3, 30 grenouilles vertes (type communes) ont été observées en avril 2023. Cette mare se situe sur un axe de ruissellement, elle se situe à 300m de 3 autres mares dans un réseau fragmenté par des routes. Un abattage ainsi qu'un dessouchage des saules surplombant la mare (voir images partie gauche) est proposé afin de limiter l'envasement de la mare. Un curage en pente douce accompagné d'un surcreusement (si pas de point plus bas existant et que le fond le permet) est également proposé pour augmenter la capacité hydraulique de la mare et permettre le développement d'hydrophytes.

La commune a acheté une bande de 5m tout autour de la mare lors de la mise en vente de la prairie adjacente pour un projet de construction afin de préserver cette mare et permettre d'intervenir pour la restauration et la gestion de celle-ci. Par suite des opérations de restauration, la commune a pour objectif la mise en place d'un petit sentier sur la partie est de la mare et au nord l'installation d'un banc à proximité du panneau pédagogique pour la valorisation de cette mare.

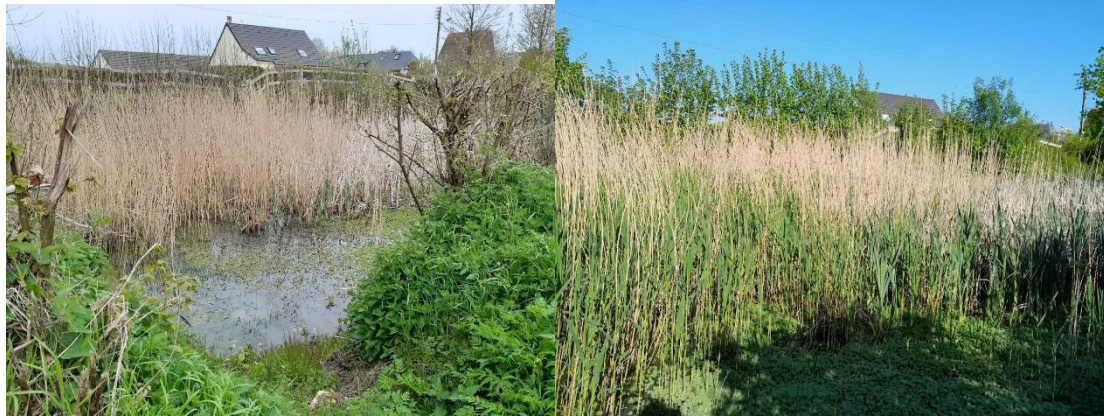
REPORTAGE PHOTO

1^{ère} image : 26/04/232^{nde} image : 16/05/23

Cette mare est en stade 4. A l'heure actuelle seuls la grenouille verte (rieuse/commune) et le triton ponctué sont présents en petit effectif. Aucune libellule n'a été observée. Cette mare est enclavée entre un champ et une route, un linéaire de haie la connecte à des prairies et jardins à proximité elle est à 200m d'une mare mais celle-ci se situe de l'autre côté de la route sinon d'autres mares sont présentes à 400m, une forte incertitude perdure sur la présence ou non de mares à proximité (repérage de mares privées difficile dans ce secteur). Des actions de lutte contre le myriophylle du Brésil sont prévues en partenariat avec la brigade de lutte contre les EEE du CEN Normandie, si la brigade n'a pas terminé, un arrachage manuel de cette espèce est prévu en option. Un arrachage de végétation indigène aquatique (massettes et phragmites) est proposé sur cette mare ainsi qu'un curage accompagné d'un surcreusement (si pas de point plus bas existant et que le fond le permet) pour rouvrir celle-ci et permettre le développement de végétation aquatique indigène aussi bien d'hydrophytes que d'hélophytes de taille moyenne. Ces différentes strates de végétation pourraient permettre une fréquentation de cette mare par davantage d'amphibiens.

Code action	Description	Objectif(s)	Quantitatif estimé
4.2.2.a	Extraction mécanique de végétation aquatique (indigène)	Ecologique	138m2
4.2.2.c	Arrachage manuel de végétation aquatique (EEE) (option)	Ecologique	110m2
4.3.2.a	Curage et surcreusement (option)	Ecologique	105m2
4.3.4	Reprofilage de berges	Ecologique	11m2

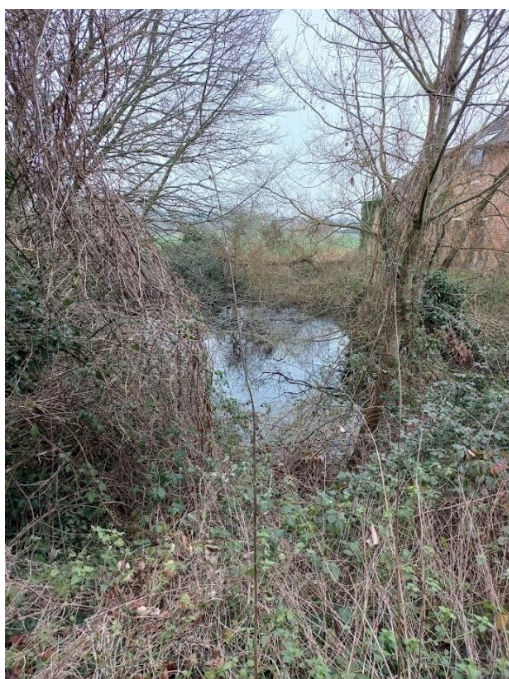
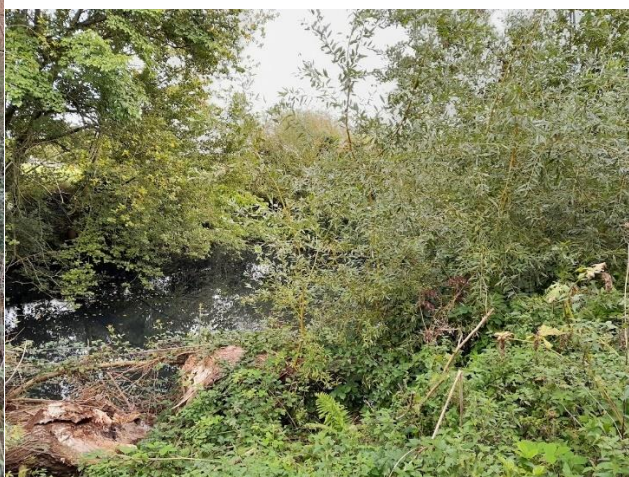
REPORTAGE PHOTO

1^{ère} image : 24/01/23

2^{nde} image : 20/09/23

Cette mare est en stade 3, des inventaires faunistiques et floristiques sont à prévoir, aucune végétation aquatique n'est présente en raison du niveau de fermeture de cette mare et de sa richesse en matière organique. Celle-ci est reliée à 2 mares en contexte prairial (431 et 432), une mare est quant à elle séparée par une culture (429). Il est proposé un débroussaillage sur l'ouest et le sud de la mare pour rouvrir celle-ci, ainsi que l'abattage et le dessouchage de 2 arbres ayant été cassés par suite de la tempête automnale 2023. Des opérations d'élagage sont proposées sur le sud-est de la mare et potentiellement le retrait d'une énorme souche au sol située à l'est.

Code action	Description	Objectif(s)	Quantitatif estimé
4.2.1.a	Débroussaillage	Ecologique	176m2
4.2.1.b.2)	Abattage d'arbres	Ecologique	2
4.2.1.e.2)	Dessouchage d'arbres	Ecologique	3
Marché clôture	Pose de clôture	Technique	16 ml

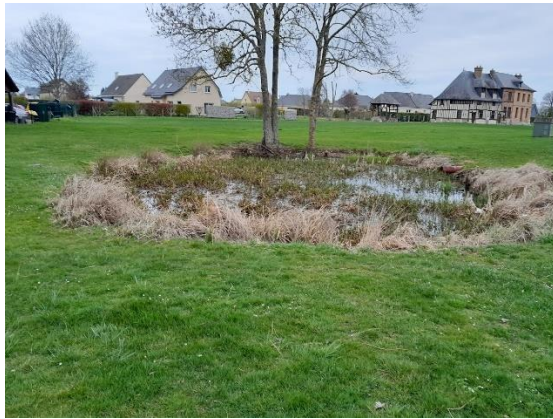
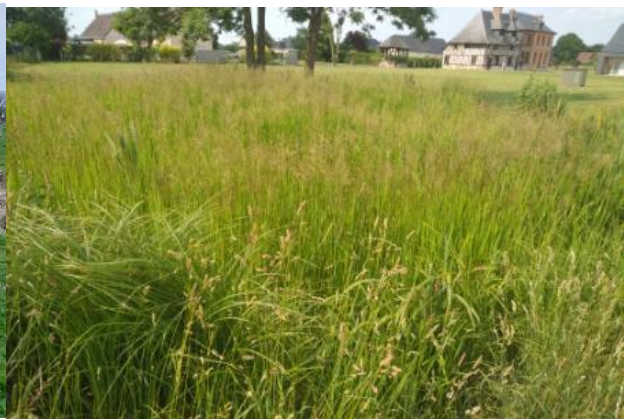
REPORTAGE PHOTO

1^{ère} image : 28/03/23

2^{nde} image : 03/07/23

Cette mare est en stade 4. Celle-ci se trouve à proximité d'une mare communale (1476) et à proximité de 2 mares privées (1475 et 1479) cependant elles sont séparées de la petite mare par une route. Il est proposé un arrachage de végétation centrale (glycérie principalement) ainsi qu'un curage et un surcreusement (si pas de point plus bas existant) pour rouvrir le milieu et permettre d'avoir des zones en eau tout au long de l'année. Cela pourrait permettre à des hydrophytes de se développer et à des insectes aquatiques / des amphibiens de fréquenter cette mare puisqu'aucun d'entre eux n'a été observé. Cette mare était totalement asséchée début juillet et a été rechargée par suite des précipitations début août.

Code action	Description	Objectif(s)	Quantitatif estimé
4.2.2.a	Extraction mécanique de végétation aquatique	Ecologique	133 m2
4.3.2.a	Curage <i>et surcreusement (option)</i>	Ecologique	133 m2

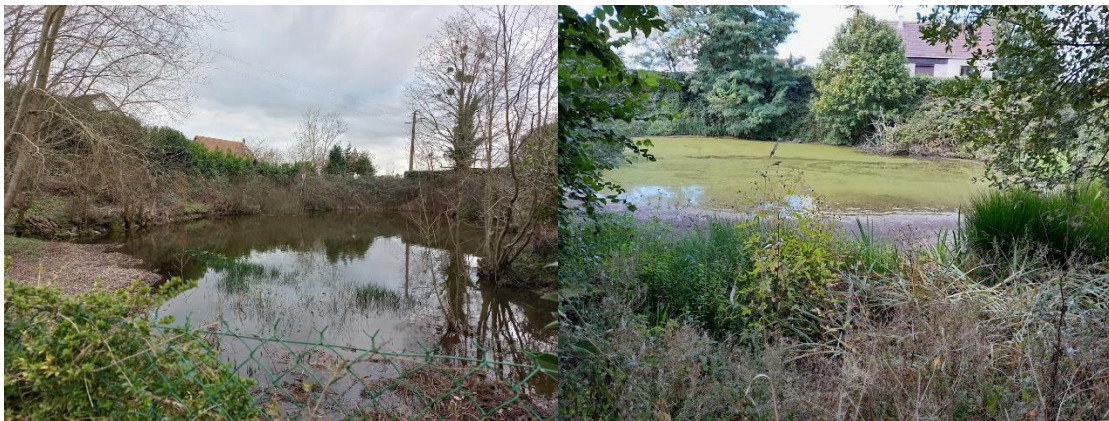
REPORTAGE PHOTO

1^{ère} image : 02/02/232^{nde} image : 14/09/23

Cette mare est en stade 3, elle se trouve à proximité d'une mare privée seulement cette connexion avec la forêt de la Londe permettait l'observation d'une forte présence de crapauds communs et de grenouilles agiles il y a quelques années (une signalisation temporaire est d'ailleurs mise en place sur ce secteur en période de migration), depuis 2020 la présence d'amphibiens a nettement régressé. Au printemps 2023 seul un amas de ponte de grenouille agile a été observé au niveau de cette mare, mi-septembre aucun amphibien n'a été détecté sur cette mare. En ce qui concerne la gestion de cette mare, une importante taille des ligneux a déjà eu lieu sur la partie droite de la mare pour des raisons de sécurisation de câbles électriques. Dans la continuité de cette réouverture un curage et un surcreusement (si pas de point plus bas existant) est proposé. Le curage pourrait être effectué avec un retravail partiel des boues sur les bordures où il n'y a pas d'hélophytes (parties gauches et droites) faute de pente douce. Ces opérations sont donc proposées pour permettre le développement d'hydrophytes au centre de la mare ainsi que le développement d'hélophytes sur les pentes douces. Cela pourrait permettre à d'avantage d'insectes aquatiques et d'amphibiens de fréquenter cette mare.

Cette mare restera clôturée par mesure de sécurité, néanmoins il est proposé de retirer la haie d'espèces ornementales (cotoneaster) pour mettre en valeur cette mare, l'installation d'un panneau pédagogique est aussi proposée à l'est de la mare.

Code action	Description	Objectif(s)	Quantitatif estimé
4.2.1.a	Débroussaillage	Ecologique	40m ²
4.2.1.b.2)	Abattage d'arbres	Ecologique	6
4.2.1.e.2)	Dessouchage d'arbres	Ecologique	6
4.2.2.c)	Arrachage manuel de végétation ornementale	Ecologique	14m ²
4.3.1.c.2)	Pompage des eaux à la citerne, transport et vidange	Technique	½ j
4.3.2.a	Curage <i>et surcreusement (option)</i>	Ecologique	511 m ²
4.4.3 et 4.4.4	Dépose et repose de clôture	Technique	2 x 7ml

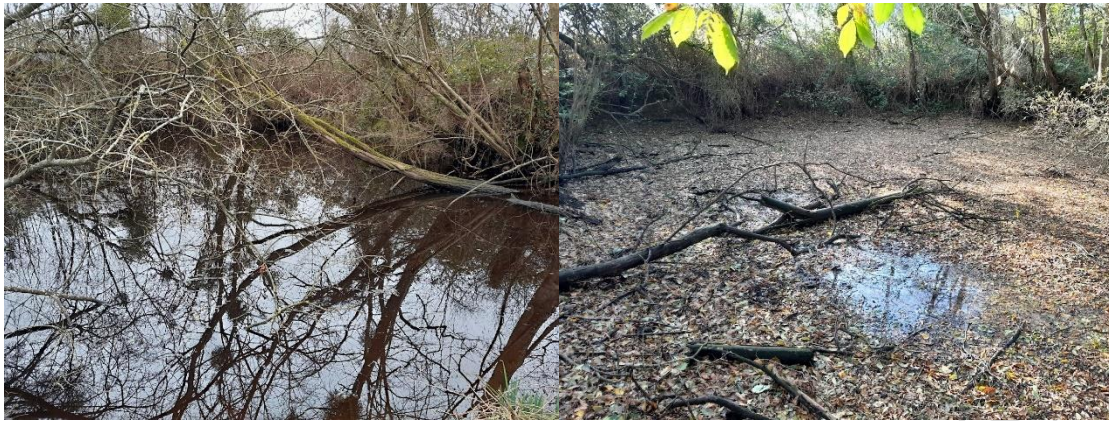
REPORTAGE PHOTO

1^{ère} image : 15/03/232^{nde} image : 06/11/23

Cette mare est en stade 3, elle se trouve au sein d'un réseau de 4 mares à 50m qui est simplement fragmenté par une voie sans issue. Cette mare présente un envasement assez important et il ne reste que 10 à 20cm d'eau l'été et elle est asséchée en début d'automne. Un curage de celle-ci ainsi qu'un surcreusement (si pas de point plus bas existant) sont proposés pour permettre de conserver une hauteur d'eau plus importante en période sèche. De l'abattage de robiniers et le dessouchage de ceux-ci est également proposé pour rouvrir en partie le milieu tout en favorisant l'implantation d'espèces indigènes. De même il est proposé de tailler le roncier en partie nord de la mare, celui-ci sera conservé le long de la voirie comme barrière naturelle mais il sera taillé sur la pente douce de la mare pour permettre l'installation d'hélophytes sur cette partie propice. Ces travaux pourraient permettre la fréquentation de cette mare par davantage de libellules et d'amphibiens. Seule une aeshne bleue et 2 amas de pontes de grenouille agile ont été observés en 2023. Autour de cette mare sur sa partie nord est un petit sentier existe déjà, un panneau pédagogique pourra être installé sur cette zone.

Code action	Description	Objectif(s)	Quantitatif estimé
4.2.1.a	Debroussaillage	Ecologique	10m2
4.2.1.b	Abattage d'arbres	Ecologique	12
4.2.1.e	Dessouchage d'arbres	Ecologique	12
4.3.2.a	Curage <i>et surcreusement (option)</i>	Ecologique	320 m2

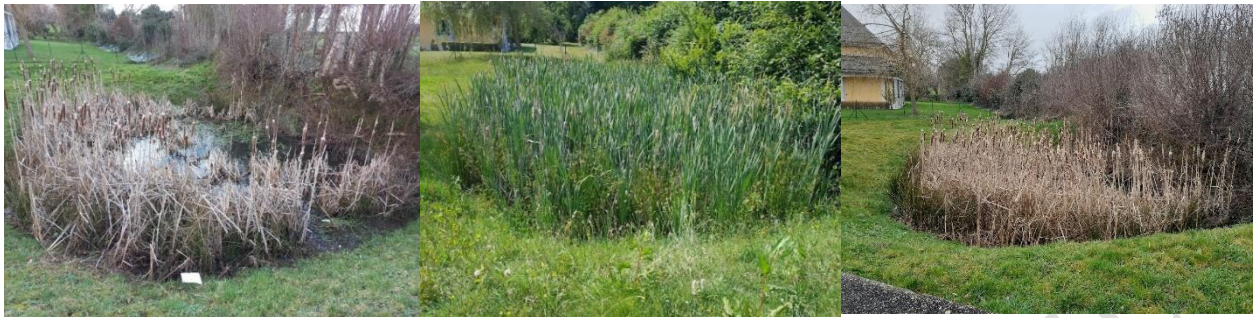
REPORTAGE PHOTO

1^{ère} image : 30/01/23

2nde image : 15/06/23

3^{ème} image : 09/02/24

Cette mare est en stade 3 voire 4, elle se trouve à 100m d'une mare communale et à 200m d'un complexe de mares communales (2192,2191,1397) où de nombreux crapauds communs ont été observés. Un chantier participatif pourrait y être proposé afin : d'arracher les massettes ayant colonisé cette mare afin de permettre à cette mare d'être en eau plus longtemps, ce qui pourrait permettre la fréquentation de celle-ci par des amphibiens et des libellules des mares aux alentours. Il y a très peu de vase au fond de cette mare, aucun curage ne semble nécessaire. Ce chantier participatif pourra être organisé en septembre en partenariat avec la commune et la CCRS, à destination du grand public ou en partenariat avec une école. Il faudrait aussi prévoir de retirer les déchets se trouvant au niveau de cette mare (déchets ménagers).

Code action	Description	Objectif(s)	Quantitatif estimé
4.2.2.c.	Arrachage manuel de végétation aquatique (indigène)	Ecologique	70m ²
