# PROGRAMME DE TRAVAUX 2024

**Maîtrise d'œuvre pour la  
restauration et la création de mares  
privées sur le territoire de la  
Communauté de Communes  
Roumois-Seine**

En date de janvier 2024

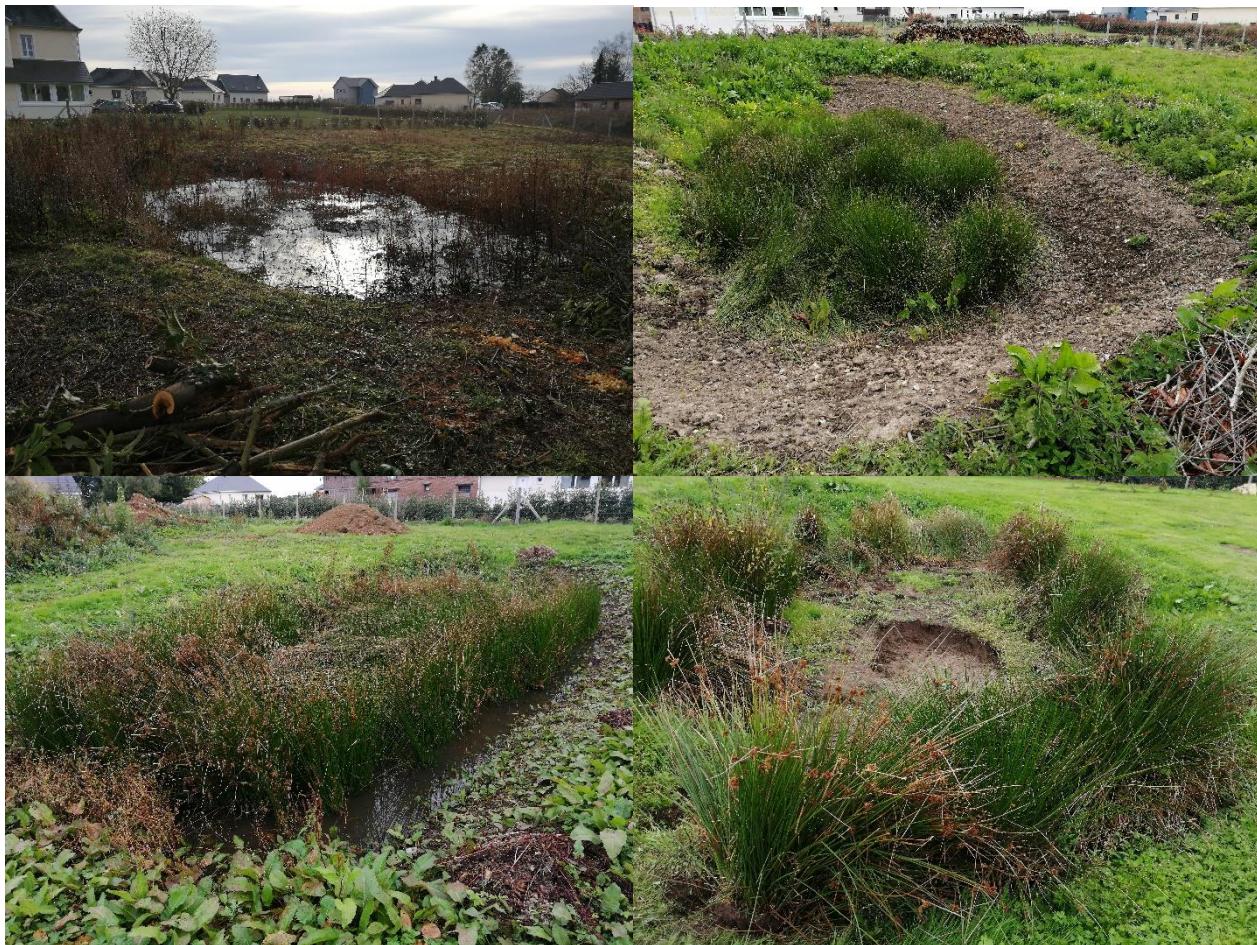
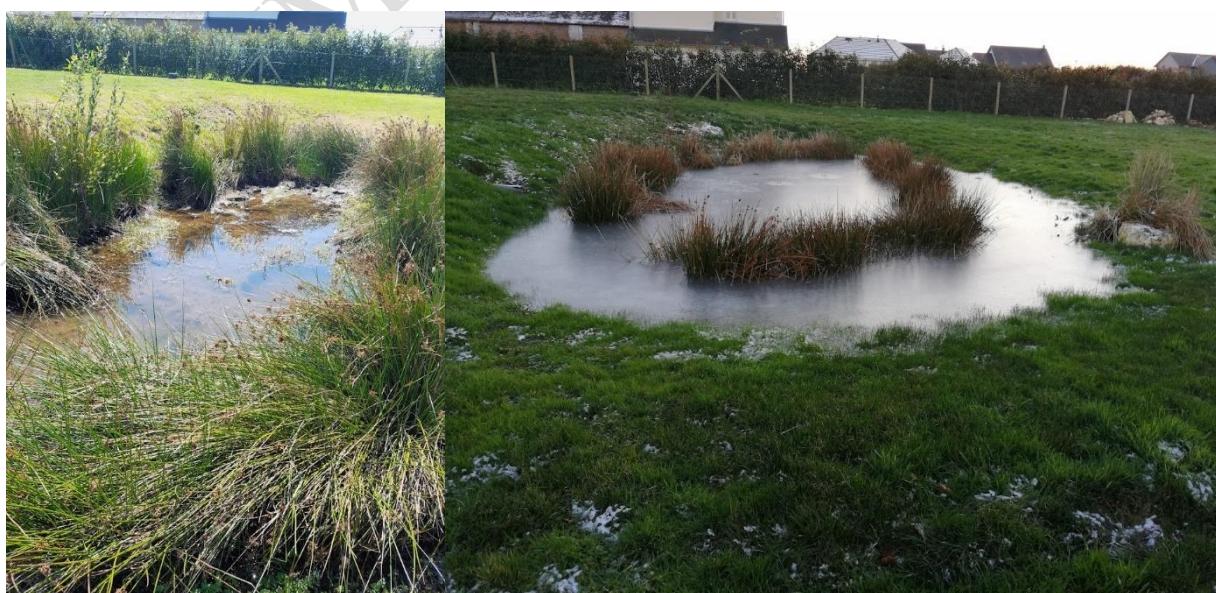
Photo du haut, à gauche : février 2021, à droite : mai 2021

Photos du bas, à gauche : octobre 2021, à droite septembre 2023

Photos d'août 2023 et janvier 2024

Cette mare était en stade 3, M. Chevallier le propriétaire a retiré les joncs en position centrale de la mare, cela se remarque aux petites cuvettes créées (voir photo). Lors de la caractérisation de cette mare le 17 août 2023, de nombreux insectes aquatiques ont été observés (des coléoptères aquatiques, des gerris, des punaises d'eau) et en ce qui concerne les odonates : 2 Crocothémis écarlate et 2 Agrions élégants ont été observés. Pour les amphibiens 5 grenouilles vertes juvéniles ont été observées.

En ce qui concerne les travaux. Un curage est proposé sur 30 à 90cm de profondeur, un surcreusement est également proposé (*si pas de point plus bas existant et que le fond le permet*), ce curage pourrait permettre à cette mare de rester en eau et le retrait de cette matière organique pourrait permettre l'installation d'hydrophytes. Ce curage est proposé en pentes douces pour permettre une variation des niveaux d'eau permettant l'installation d'hélophytes diversifiées. Sur la partie est de la mare les joncs seront à conserver. Lors de la caractérisation en août il restait moins de 30cm d'eau au sein de cette mare, en février 2024 environ 100 cm d'eau ont été observés. Ces travaux sont proposés en chantier participatif au vu de la petite taille de cette mare, de préférence un samedi en septembre (lorsque les grenouilles auront quitté la mare). 10 personnes devront être mobilisées dans le cadre de ce chantier participatif ouvert au grand public.

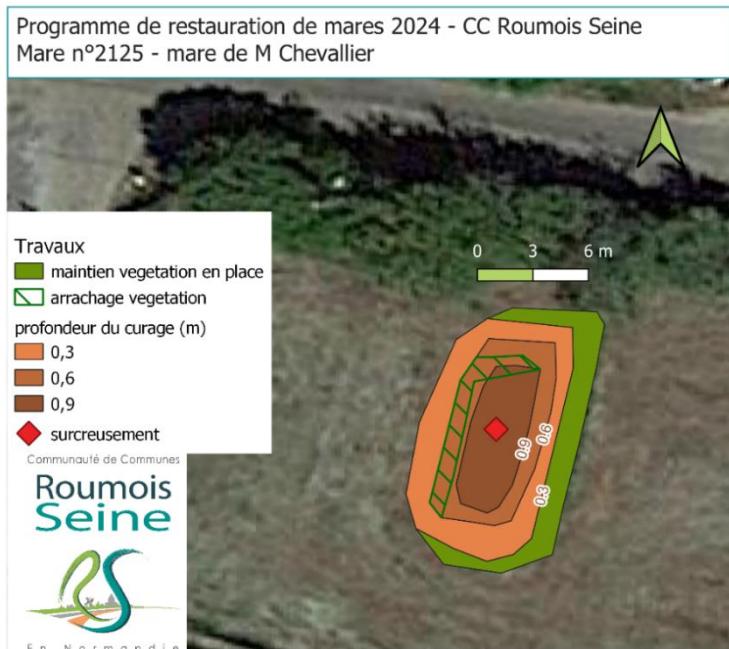
<b>Code action</b>	<b>Description</b>	<b>Objectif(s)</b>	<b>Quantitatif estimé</b>
4.3.2.a	Curage et surcreusement (option)	Ecologique	90m <sup>2</sup>
4.2.2.c	Arrachage manuel d'espèces indigènes	Ecologique	9m <sup>2</sup>

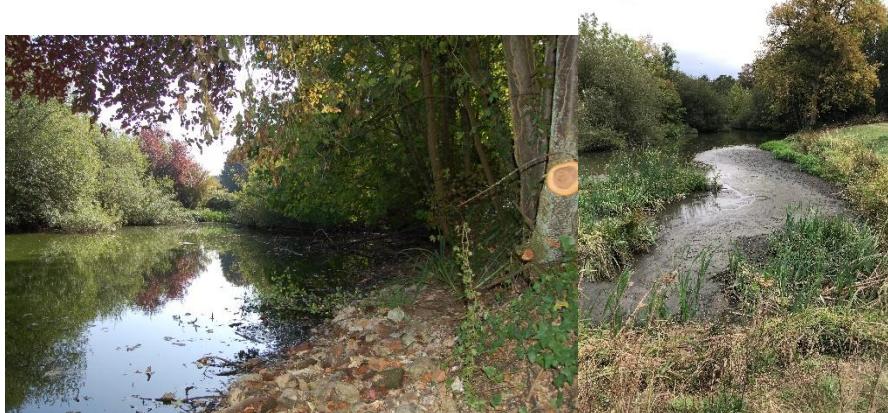
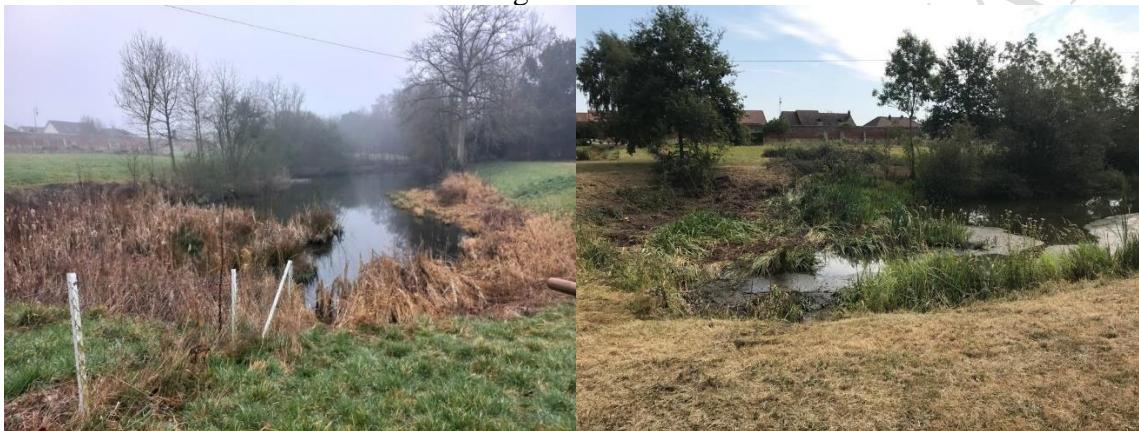
Images : été 2020

Images : 22/02/2023

Cette mare est en stade 2, aucun relevé faunistique ni floristique n'a été effectué en 2023 et nous ne disposons pas de données antérieures, des inventaires sont à prévoir en 2024. Cette mare se situe dans un contexte favorable à la présence d'amphibiens en raison d'un large complexe prairial autour de la mare ainsi que de la présence de 2 mares à proximité (19, 24) à moins de 300m et 2 bassins d'anciennes douves (14 et 22).

La partie nord de la mare a déjà fait l'objet d'une tentative de réouverture (coupe de saules) par les propriétaires mais la surface à traiter est beaucoup trop grande pour un travail manuel. L'idée serait de retirer les îlots de végétation s'installant au nord et à l'ouest de la mare ainsi que contenir la poussée d'arbres qui se dirigent vers le centre de la mare à partir au sud-est.

Un arrachage de végétation sur les parties « îlots » ainsi qu'un curage en pente douce sont proposés pour rouvrir la mare et améliorer la qualité de son eau. Cette opération n'ayant lieu que sur le tiers de la mare permet de ne pas perturber tout le milieu. Un curage partiel au niveau des îlots de végétation sur 300m<sup>2</sup> est donc proposé. Ce retrait de matière organique partiel pourrait permettre l'installation d'hydrophytes.

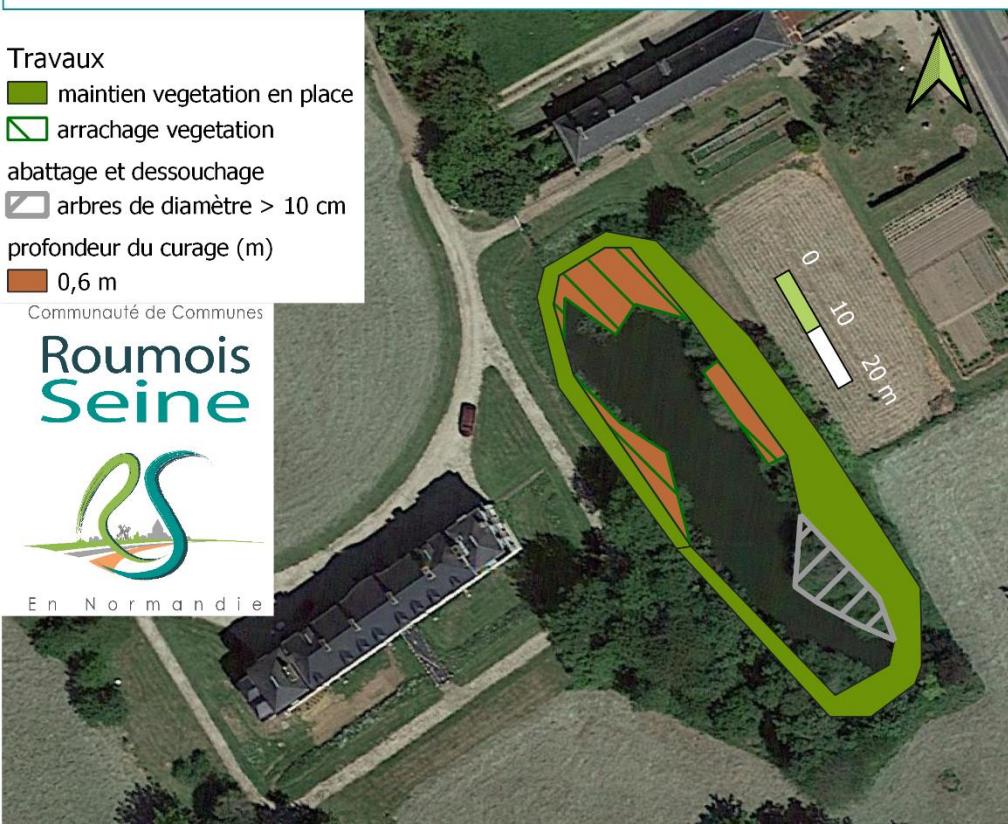
### Programme de restauration de mares 2024 - CC Roumois Seine Mare n°23 - mare de M de Chastellux

- █ maintien vegetation en place
- █ arrachage vegetation
- abattage et dessouchage
- █ arbres de diamètre > 10 cm
- profondeur du curage (m)
- █ 0,6 m

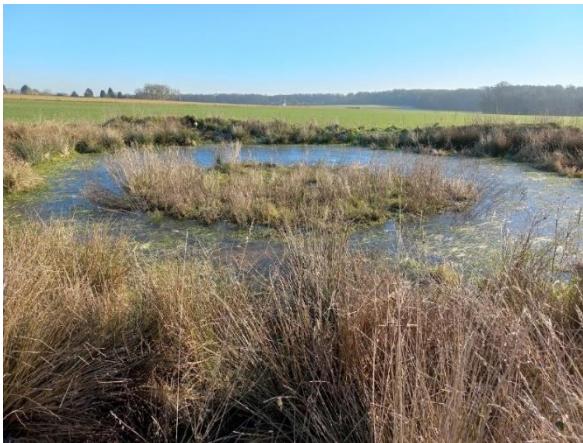
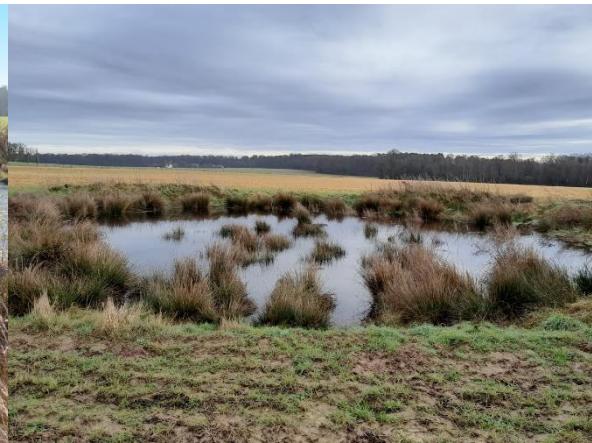
1<sup>ère</sup> image : 07/02/23

2<sup>nde</sup> image : 25/01/24

Cette mare est en stade 3, aucun relevé floristique ou floristique n'a eu lieu en 2023, seul du cornifle immergé et de la glycérie ont été identifiés, des inventaires exhaustifs seront réalisés au printemps/été 2024 si une intervention est prévue sur cette mare. Cette mare se situe dans un contexte cultural non favorable à la présence d'amphibiens en revanche elle se situe au sein d'un réseau de 7 mares peu fragmenté, elle est à 200m de 2 autres mares (2190 et 226).

Cette mare est temporaire, elle présente un envasement de 30 à 60 cm, un îlot était présent en position centrale mais celui-ci semble s'être désagrégé et est maintenant dispersé dans la mare.

Il est proposé de curer cette mare en pente douce et d'envisager un surcreusement en partie centrale (*si pas de point plus bas existant et que le fond le permet*) pour permettre à cette mare de rester en eau plus longtemps en été et ce dans le but de permettre aux espèces faunistiques (invertébrés, amphibiens...) de terminer leur cycle de développement.

Il est également proposé de mettre en place une haie sur le pourtour de la mare pour la protéger de la culture environnante, la plantation de 2 arbres est suggérée au sud de la mare à côté de l'arbre déjà en place, cela aura pour effet de réduire l'ensoleillement arrivant au niveau de la mare et donc limiter le phénomène d'évaporation. Il est proposé de conserver le roncier existant au nord-ouest de la mare.

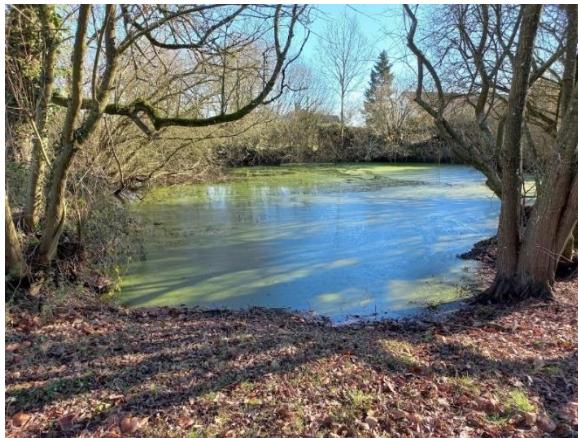
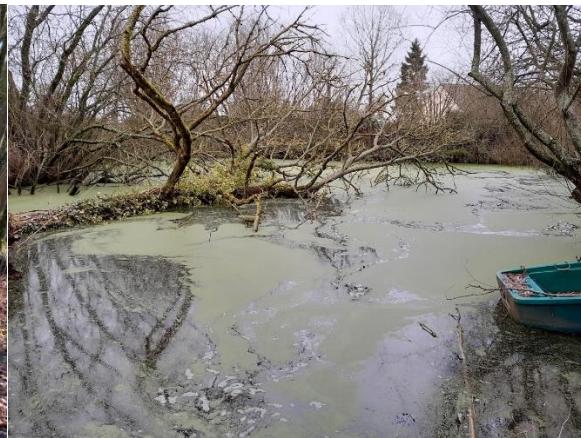
1<sup>ère</sup> image : 07/02/23

2<sup>nde</sup> image : 25/01/24

Cette mare est en stade 3, aucun relevé floristique ou floristique n'a eu lieu en 2023, des inventaires exhaustifs seront réalisés au printemps/été 2024 si une intervention est prévue sur cette mare. Cette mare se situe dans un bocage favorable à la présence d'amphibiens.

Cette mare est permanente, elle présente un envasement de 30 à 80 cm, son eau est très riche en matière organique (contexte forestier, présence de lentilles d'eau), la lentille d'eau présente est de la lentille d'eau minuscule (une Espèce Exotique Envahissante).

Il est proposé de curer cette mare en pente douce et d'envisager un surcreusement en partie centrale (*si pas de point plus bas existant et que le fond le permet*). Ce curage est proposé pour diminuer la teneur en nutriment présente dans cette mare, ce qui pourrait limiter voire empêcher le retour de la lentille d'eau minuscule et par cette amélioration de la qualité de l'eau permettre l'installation de végétation aquatique (hydrophytes).

Il est également proposé de reprofiler le nord-ouest, en continuité de la pente douce déjà existante à l'ouest de la mare, ce reprofilage est suggéré par suite de la chute d'un arbre qu'il faudra dessoucher. Il est aussi proposé de débroussailler le sud de la mare pour ouvrir cet espace (*en option car M Dugast va peut-être le faire lui-même*) et profiler cet espace en pente douce pour permettre le développement d'hélophytes si suite de l'opération de réouverture cela s'avère pertinent.

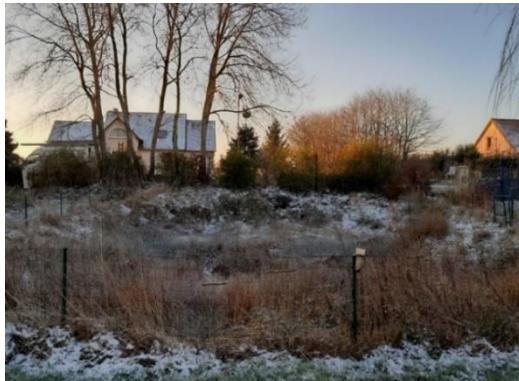
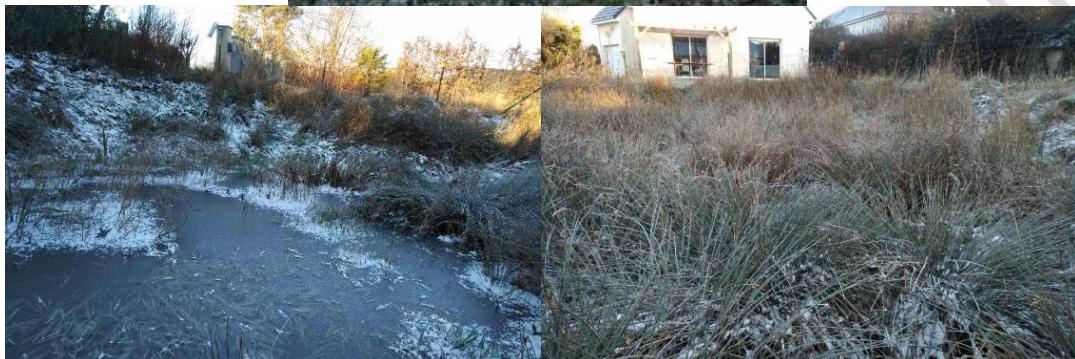
Images du 09/01/24

Cette mare est en stade 3, aucun relevé floristique ou floristique n'a eu lieu en 2023, Mme Defonte signale la présence de *Lycopus europaeus*, *Iris pseudacorus*, divers joncs, *Glyceria fluitans*, *Bidens cf tripartita* encore observables pour la plupart. Des inventaires exhaustifs de la faune et de la flore seront réalisés au printemps/été 2024. Cette mare se situe dans un contexte de jardin à proximité de bande enherbées favorables à la présence d'amphibiens. Cette mare se situe au sein d'un réseau de 1 à 4 mares à moins de 150m. Mme Defonte indique qu'il y a quelques années elle observait des tritons (alpestres ?) et de nombreuses grenouilles vertes mais ce n'est plus le cas. Des inventaires faunistiques et floristiques auront lieu une restauration est prévue.

Cette mare est permanente mais ses niveaux d'eau sont très bas en été (10/20cm), elle présente un envasement d'eau moins 50 cm pour la partie la plus basse, des mesures complémentaires seront effectuées au printemps / à l'été. Cette mare est en partie atterrie en zone humide, il est proposé de garder 2 à 3 m de végétation sur la bordure et de curer cette mare en pente douce en direction du point le plus bas (creusé par les propriétaires auparavant). Ce curage est proposé dans le but de permettre à cette mare de garder des niveaux d'eau plus élevés l'été pour la faune et également d'améliorer la qualité de l'eau pour l'installation d'hydrophytes. A la suite de cette réhabilitation une reconnexion aux eaux de voirie est envisagée.

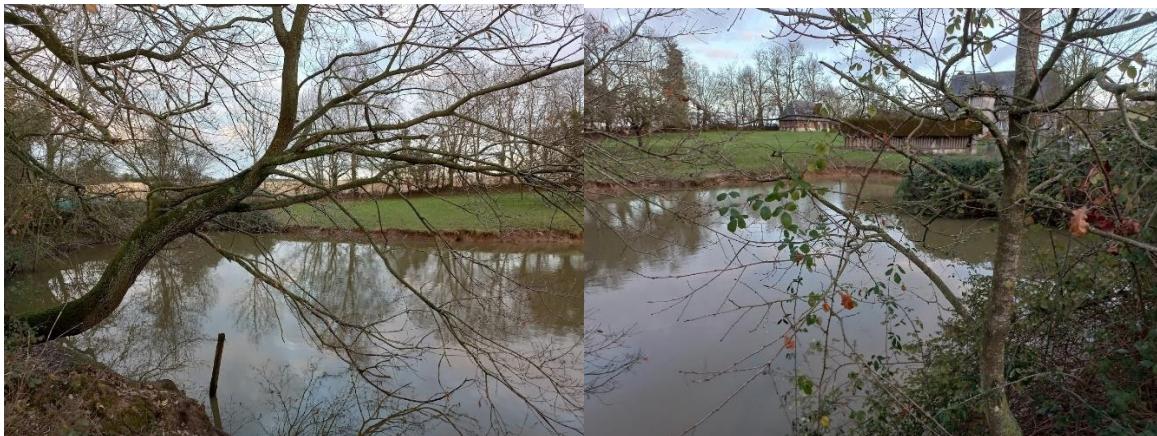
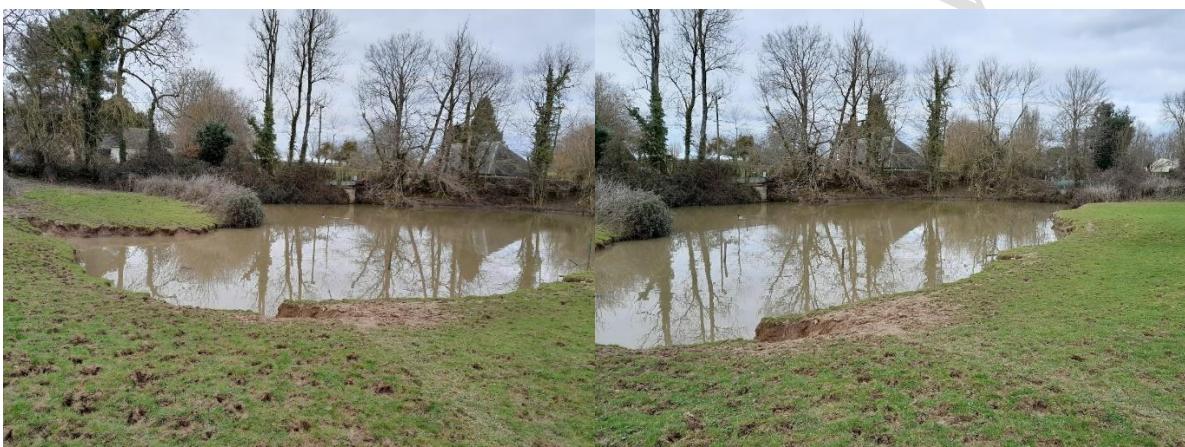
Images du 26/01/24

Images du 30/01/24

Cette mare est en stade 2, aucun relevé floristique ou floristique n'a eu lieu en 2023, un canard et un ragondin ont été observés en janvier 2024. Des inventaires exhaustifs de la faune et de la flore seront réalisés au printemps/été 2024 si une restauration est envisagée. Cette mare se situe dans un contexte prairial entre un champ et la voirie communale. Cette mare se trouve dans un réseau de 5 à 7 mares. La mare 723 est constamment asséchée, la mare de M. Malou se trouve à 200-500m de 2 autres mares mais de manière fragmentée (route, culture), des grenouilles étaient entendues auparavant mais elles le sont de moins en moins.

Afin de lutter contre l'effondrement de la berge et la turbidité de l'eau, il est proposé sur la partie est de reprofilier les berges de cette mare qui sont très abruptes (1m de dénivelé) et qui s'effondrent et ce en déblai sur 3mx31m afin de réduire le pourcentage de pente. Au sud de la même manière un reprofilage est proposé en remblai sur 3mx13m (remblai en raison de la proximité à un bâtiment). Cela pourrait permettre l'installation de végétation sur ces pentes douces ainsi reprofilées et cela limitera le phénomène d'érosion des berges.

Pour préserver ces berges du piétinement par le bétail, l'installation de clôture est proposée sur la partie où les animaux pâturent et ont accès à la mare. Un abreuvoir aménagé par des clôtures est proposé en option, l'installation d'une pompe à nez serait préférable car elle réduirait la perturbation du milieu par le bétail.

Également pour limiter la turbidité de l'eau en raison du ruissellement venant de la culture limitrophe, 2 installations de linéaires de fascines sont proposées. La terre extraite lors du reprofilage pourra être réutilisée pour façonner un talus le long de l'habitation afin de protéger celle-ci en cas d'évènement pluvieux extrême.

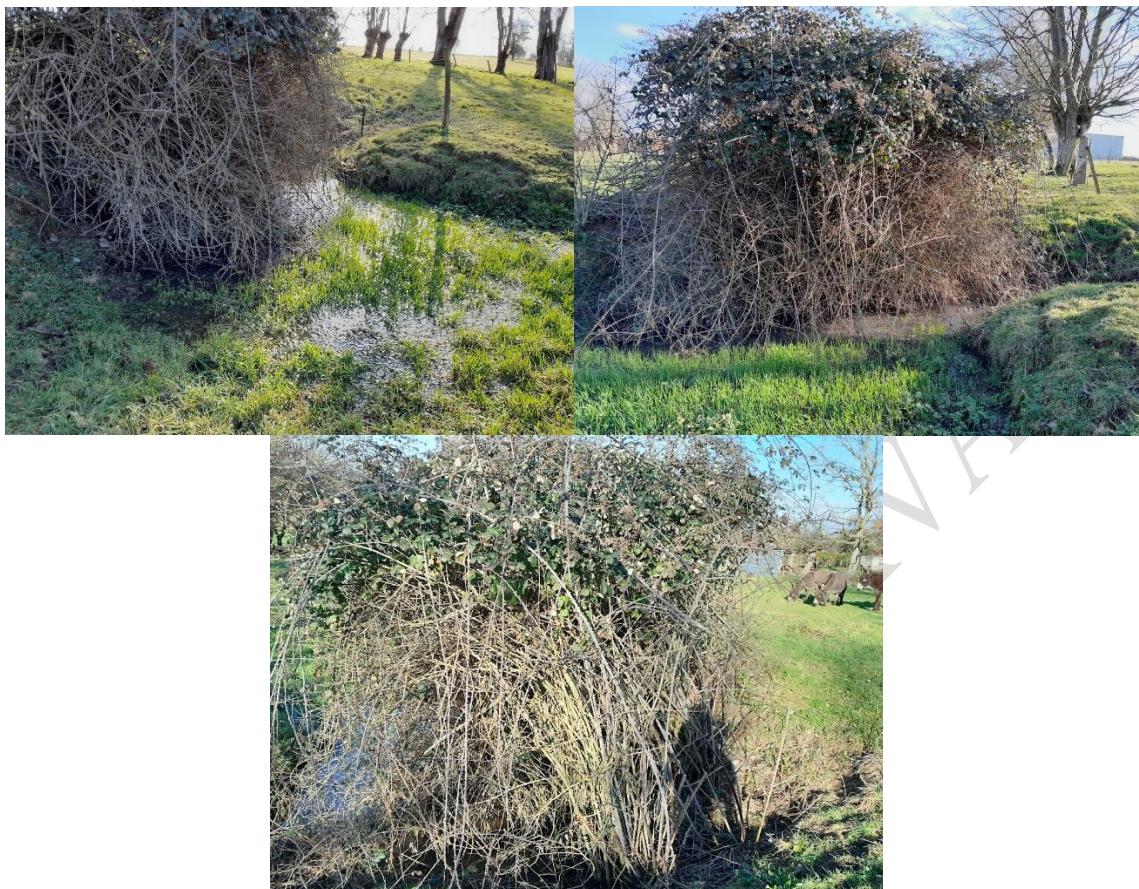
**Images du 31/01/24**

Cette mare est en stade 4, elle est totalement colonisée par un gros roncier. Il est proposé lors d'un chantier participatif d'arracher ce roncier et de curer cette mare sur 30m<sup>2</sup> *et de la surcreuser légèrement (si le fond le permet)* afin de permettre à cette mare d'être en eau plus longtemps, ce qui pourrait permettre la fréquentation de celle-ci par des amphibiens et des libellules des mares aux alentours.

<b>Code action</b>	<b>Description</b>	<b>Objectif(s)</b>	<b>Quantitatif estimé</b>
4.2.2.c.	Arrachage manuel de végétation indigène	Ecologique	16 m <sup>2</sup>
4.3.2.a	Curage <i>et surcreusement (option)</i>	Ecologique	56 m <sup>2</sup>

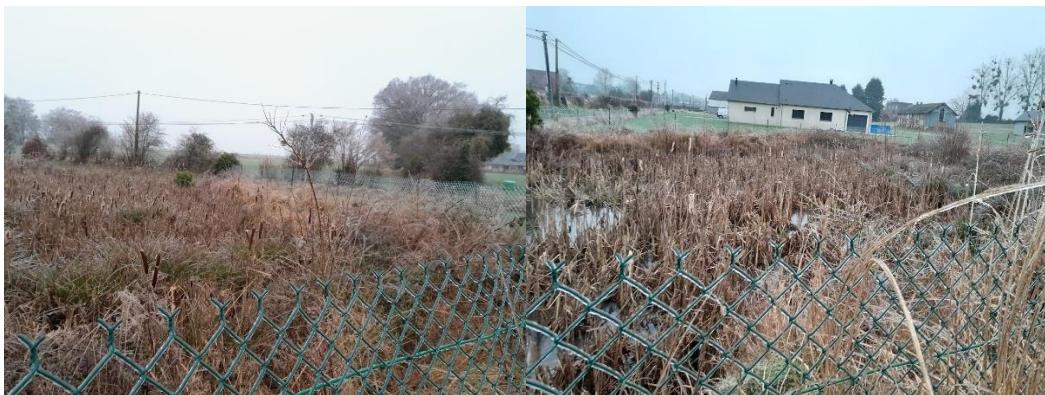
Images : 17/01/24

Cette mare est en stade 3, elle se situe potentiellement dans un réseau de 41 mares fragmenté et 2 mares se trouvent à moins de 200m de celle-ci. Cette mare reçoit les eaux de voirie via un réseau de fossé, ce qui lui permet de rester en eau toute l'année. Cette mare présente un envasement progressif vers son centre, 50cm en bordure puis au moins 1m au centre. Il est proposé d'arracher la végétation en partie centrale (massettes, joncs principalement) et de curer cette mare en pente douce pour maintenir l'installation des hélophytes en bordure et permettre le développement d'hydrophytes en zone plus profonde. Des inventaires faunistiques seront réalisés au printemps et à l'été 2024 si une intervention est prévue sur cette mare.

<b>Code action</b>	<b>Description</b>	<b>Objectif(s)</b>	<b>Quantitatif estimé</b>
4.3.1.a.2) ou b.2)	Pompage par pompe thermique ou à entraînement mécanique	Ecologique	½ journée
4.2.2.a	Extraction mécanique de végétation aquatique (indigène)	Ecologique	343 m <sup>2</sup>
4.3.2.a	Curage	Ecologique	343 m <sup>2</sup>

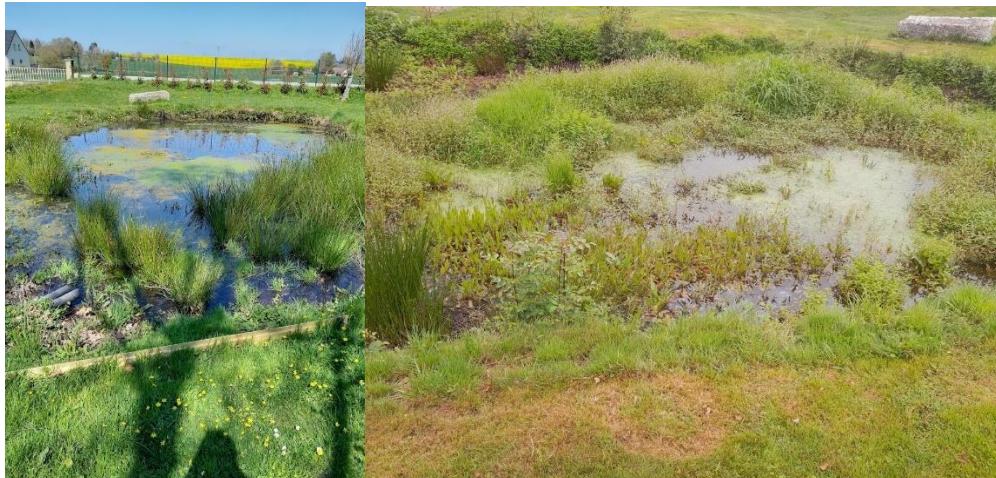
1<sup>ère</sup> image : 17/04/23

2<sup>nde</sup> image : 25/08/23

Cette mare est en stade 3. M Letellier a coupé les arbres qui étaient autour de la mare et celui-ci est intervenu à 2 reprises pour retirer des joncs en partie centrale de la mare. Cette mare a plutôt une végétation de zone humide que de mare, un curage en pente douce est proposé pour permettre à cette mare de garder une zone d'eau libre en partie centrale pour l'installation de davantage d'hydrophytes et limiter l'installation des hélophytes à la bordure.

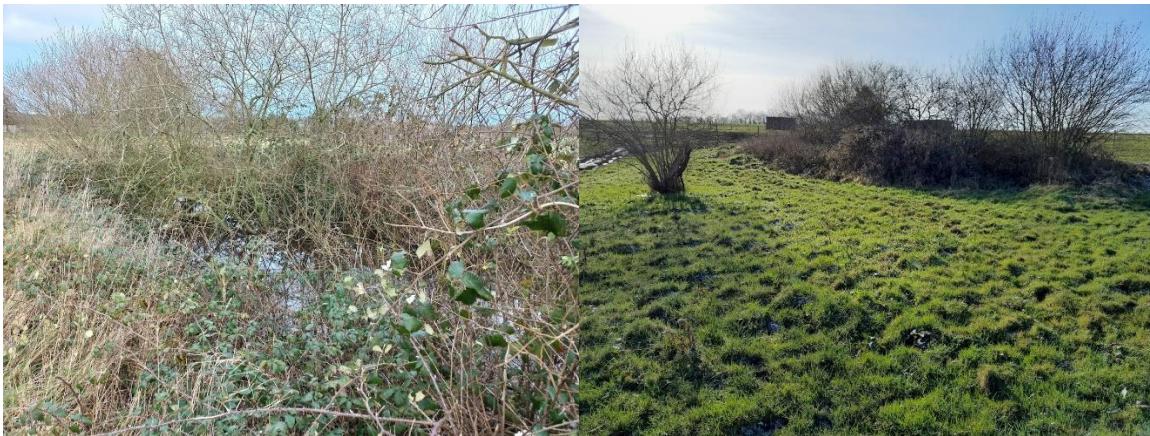
1<sup>ère</sup> image : 02/02/232<sup>nde</sup> image : 16/01/24

Cette mare est en stade 3, cette mare est entourée de ronces et de saule, aucune végétation aquatique (hydrophyte ou hélophyte) n'est présente en raison du fort taux d'embroussaillement de cette mare. Des inventaires exhaustifs de la faune et de la flore seront réalisés au printemps/été 2024 si une intervention est prévue sur cette mare. Cette mare se situe dans un contexte prairial à proximité de pâturage pour les chevaux, elle se situe dans un réseau de 7 mares avec 2 mares à moins de 200m. Une de ces mares à proximité (la 1411) accueille des grenouilles vertes.

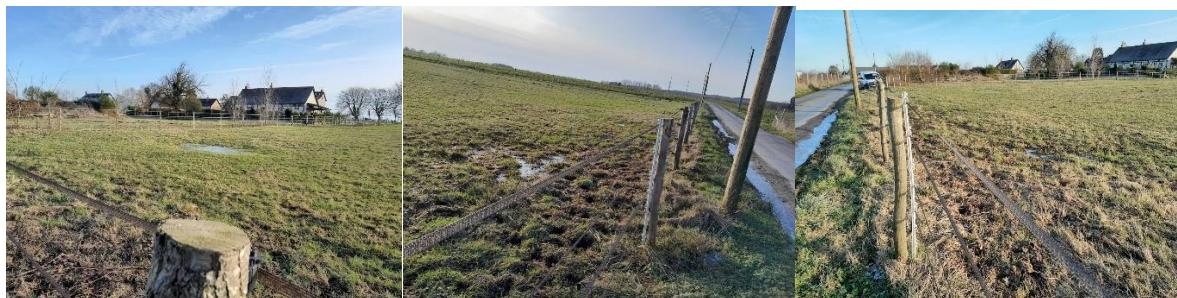
images : 16/01/24

Une création de mare est proposée dans la partie basse de ce pâturage pour renforcer le réseau de mares existant et pour centraliser les eaux stagnantes en bas de cette pente. Il est proposé de creuser une mare en pente douce et de relier celle-ci à un réseau de fossé qui collecterait les eaux de ruissellement de la prairie.

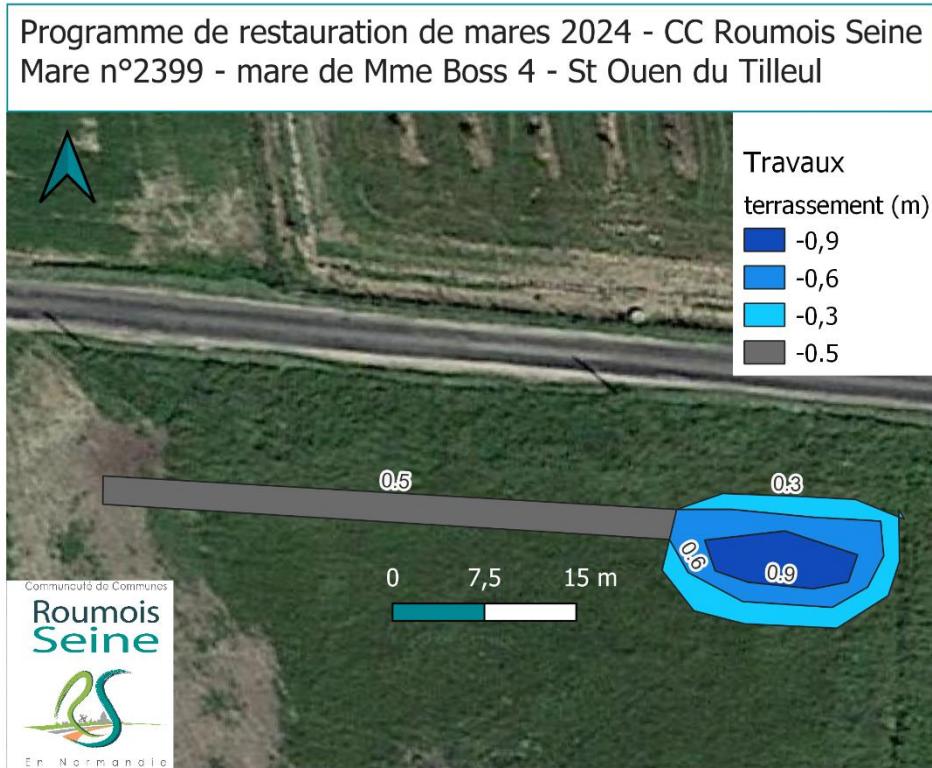
<b>Code action</b>	<b>Description</b>	<b>Objectif(s)</b>	<b>Quantitatif estimé</b>
4.3.6	Terrassement	Ecologique	292m <sup>2</sup>

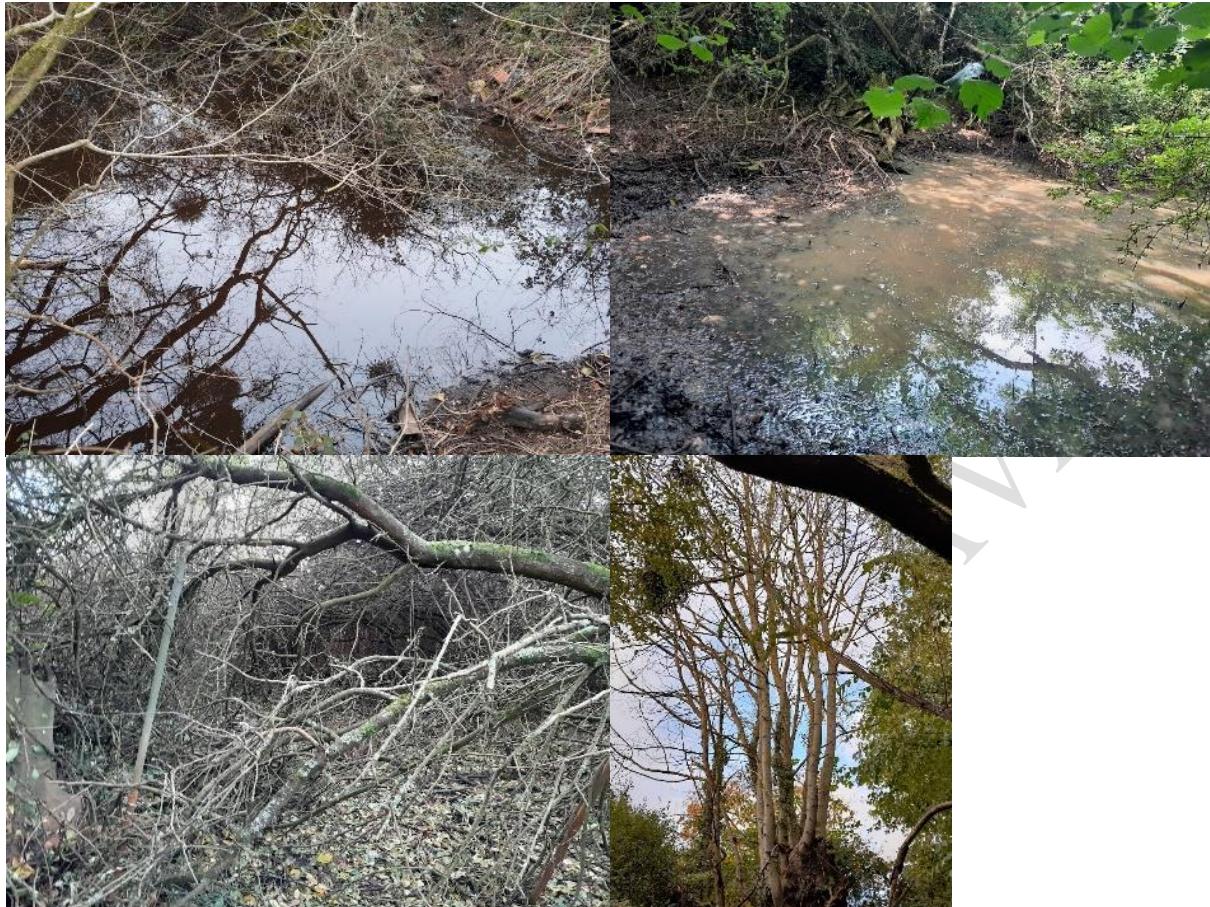
**Photos du 15/03, 16/06 et 06/11/2023**

Cette mare est en stade 3, elle se trouve au sein d'un réseau de 4 mares à 50m qui est simplement fragmenté par une voie sans issue. Cette mare présente un envasement assez important (50 cm) et elle est asséchée dès le mois de juillet. Un curage de celle-ci ainsi qu'un surcreusement (si pas de point plus bas existant) sont proposés pour permettre de conserver une hauteur d'eau plus importante en période sèche. De l'abattage de robiniers est également proposé pour rouvrir en partie le milieu tout en favorisant l'implantation d'espèces arbustives indigènes, ceux-ci ne seront pas dessouchés afin de maintenir la berge. De même il est proposé de tailler le roncier au sud de la mare, d'élaguer et de reprofilier le terrain pour faciliter le ruissellement et permettre l'installation d'héliophytes sur cette zone.

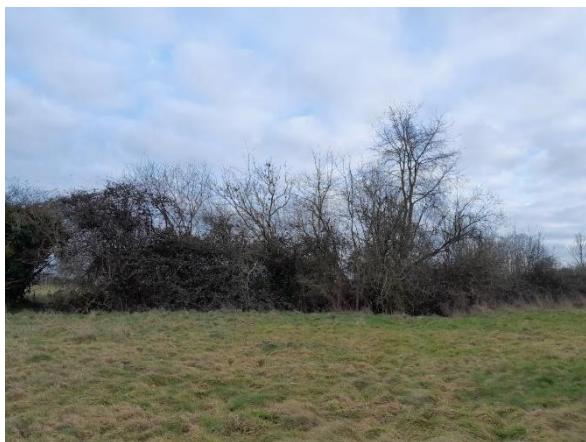
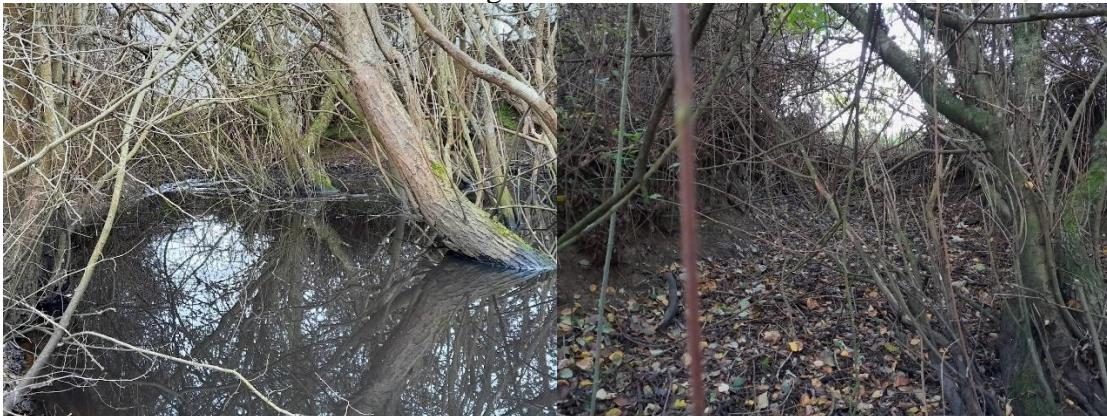
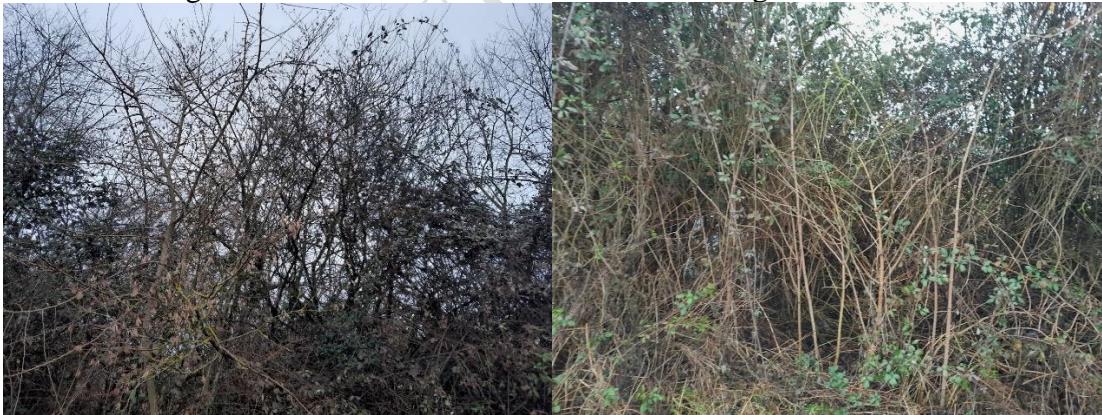
Image du 31/01/24

Image : 15/03/23

Image : 06/11/23

Images : 31/01/24

Cette mare est en stade 4, elle se trouve au sein d'un réseau de 4 mares à 50m qui est simplement fragmenté par une voie sans issue. Cette mare présente un envasement assez important (60 cm) et elle est asséchée au mois de juillet et probablement avant cette date. Un curage de celle-ci ainsi qu'un surcreusement (si pas de point plus bas existant) sont proposés pour permettre de conserver une hauteur d'eau plus importante en période sèche. De l'abattage de saule est également proposé pour rouvrir en partie le milieu sur les parties ouest, nord et est et permettre l'installation de végétation aquatique tout en laissant une partie ombragée en conservant 2 à 3 saules au sud. De même il est proposé de débroussailler le pourtour de la mare sauf au sud.
